dunklere Zündkerzen auf einer Seite

... oder was es für seltsame Ursachen gibt.

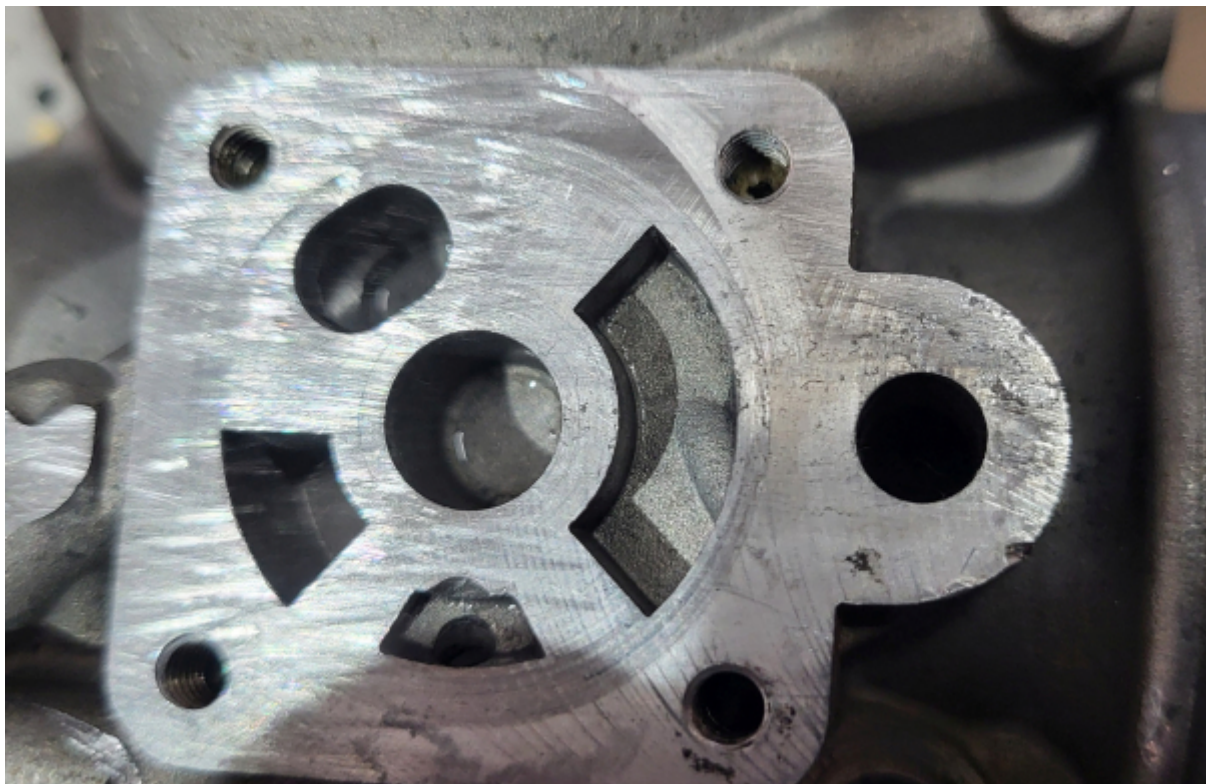
Ich habe Vergaser von einem 914er untersucht,
Der Besitzer des Fliegers hatte seit dem ersten Tag über dunklere Zünkerzen auf der rechten Seite (1/3) und keinen besonders schönen Motorlauf geklagt.
Dieses Problem hatte sich nach ca. 800 Betriebsstunden allerdings von selbst erledigt.
Er hatte sich daran gewöhnt und schließlich lief der Motor ja ohne sonstige Probleme.

Nun habe ich nicht schlecht gestaunt, als ich vom Vergaser 1/3 das Chokegehäuse demontiert habe.
Man sieht deutlich eine Fräskante, die in den Bereich des Chokedrehkolbens hineinreicht.
Im laufenden Betrieb hat sich die Kante allerdings durch den Drehkolben abgetragen, sodass der Choke nach den besagten 800 h dicht gewesen ist.

Immer, wenn man Bing's zur Kontrolle bekommt ist es ratsam, die Chokeygehäuse zu demontieren und zu kontrollieren. Es ist sicherzustellen, dass der Choke zu 100% dicht ist.

Ich habe mir im Laufe der Zeit angewöhnt, dass ich die Dichtfläche des Choke am Vergasergehäuse mit einem Diamant-Abziehstein planschleife. Das war auch hier dringend nötig.

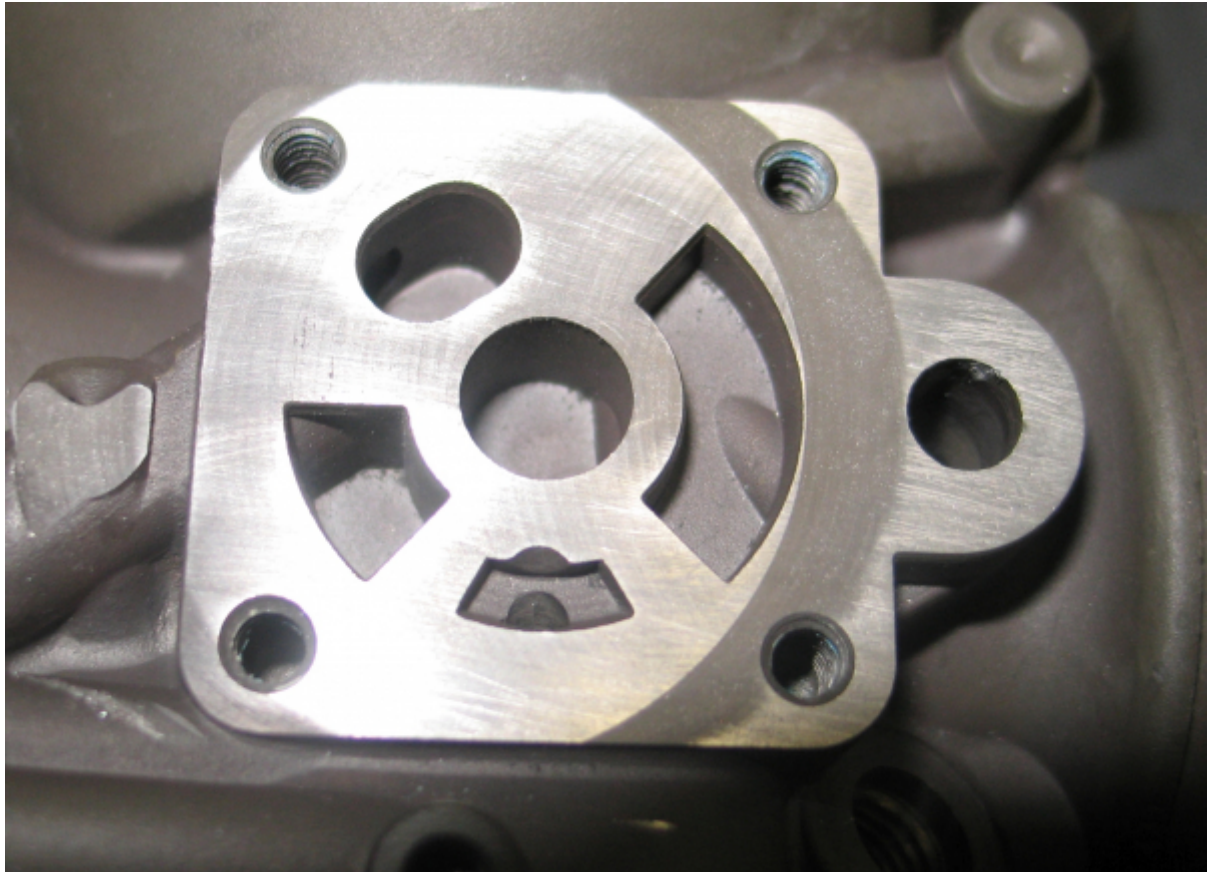
Mir ist plötzlich eingefallen, dass ich über solch ein Vergasergehäuse schon mal gestolpert bin.
Im Zuge einer Reklamation hatte ich vor einigen Jahren genau das gleiche Bild gesehen.
Eine Fräskante reichte am Vergasergehäuse in den Bereich des Chokedrehkolbens, wo er abdichten soll. Da hier dann der Drehkolben nicht ganz aufliegen und abdichten kann, ist mit dem undichten Choke kein guter Motorlauf zu erreichen.
