dunklere Zündkerzen auf einer Seite

... oder was es für seltsame Ursachen gibt.

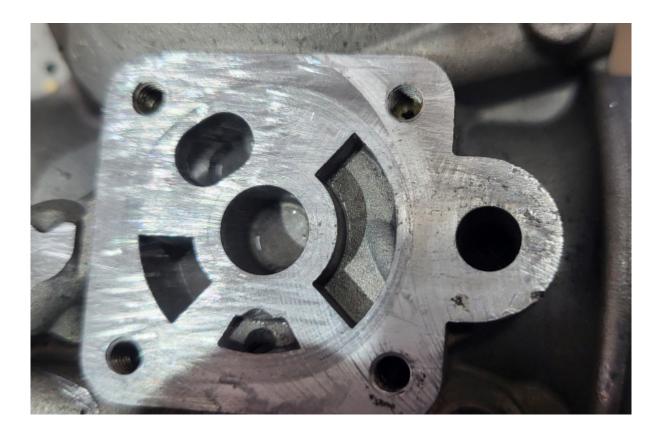
Der Besitzer des Fliegers hatte seit dem ersten Tag über dunklere Zünkerzen auf der rechten Seite (1/3) und keinen besonders schönen Motorlauf geklagt.

Nun habe ich nicht schlecht gestaunt, als ich vom Vergaser 1/3 das Chokegehäuse demontiert habe. Man sieht deutlich eine Fräskante, die in den Bereich des Chokedrehkolbens hineinreicht. Im laufenden Betrieb hat sich die Kante allerdings durch den Drehkolben abgetragen, sodass der Choke nach den besagten 800 h dicht gewesen ist.

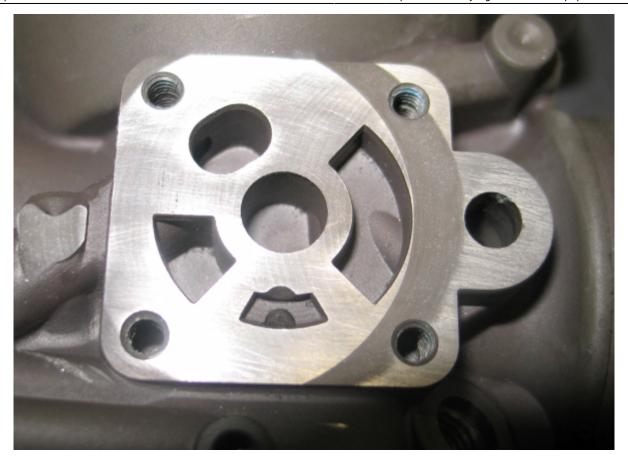
Mir ist plötzlich eingefallen, dass ich über solch ein Vergasergehäuse schon mal gestolpert bin. Im Zuge einer Reklamation hatte ich vor einigen Jahren genau das gleiche Bild gesehen. Eine Fräskante reichte am Vergasergehäuse in den Bereich des Chokedrehkolbens, wo er abdichten soll. Da hier dann der Drehkolben nicht ganz aufliegen und abdichten kann, ist mit dem undichten Choke kein guter Motorlauf zu erreichen.
