# Das Losbrechmoment der KW

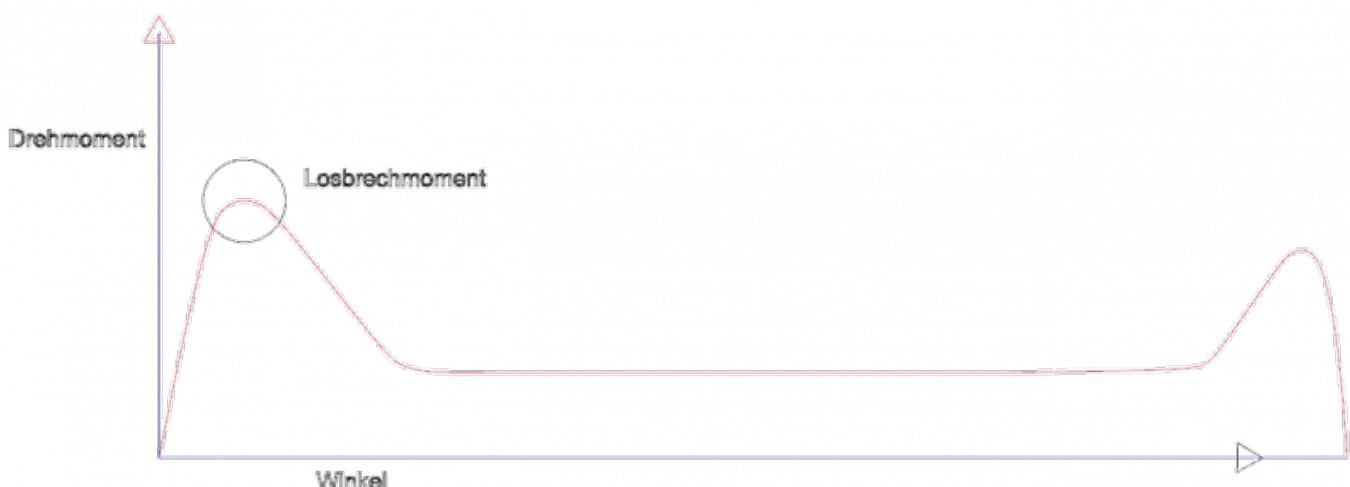
Wenn man am Propeller dreht, zeigt sich folgendes Verhalten:  
zunächst zeigt sich das Losbrechmoment durch erhöhten Widerstand, wenn man den Propeller drehen möchte. Dreht er sich, spüren wir einen geringeren und gleichmäßigen Kraftaufwand. Stoppt man nun die Drehbewegung, bemerkt man ein ruckhaftes stoppen des Propellers. Das veranschaulicht in etwa die folgende Kurve.

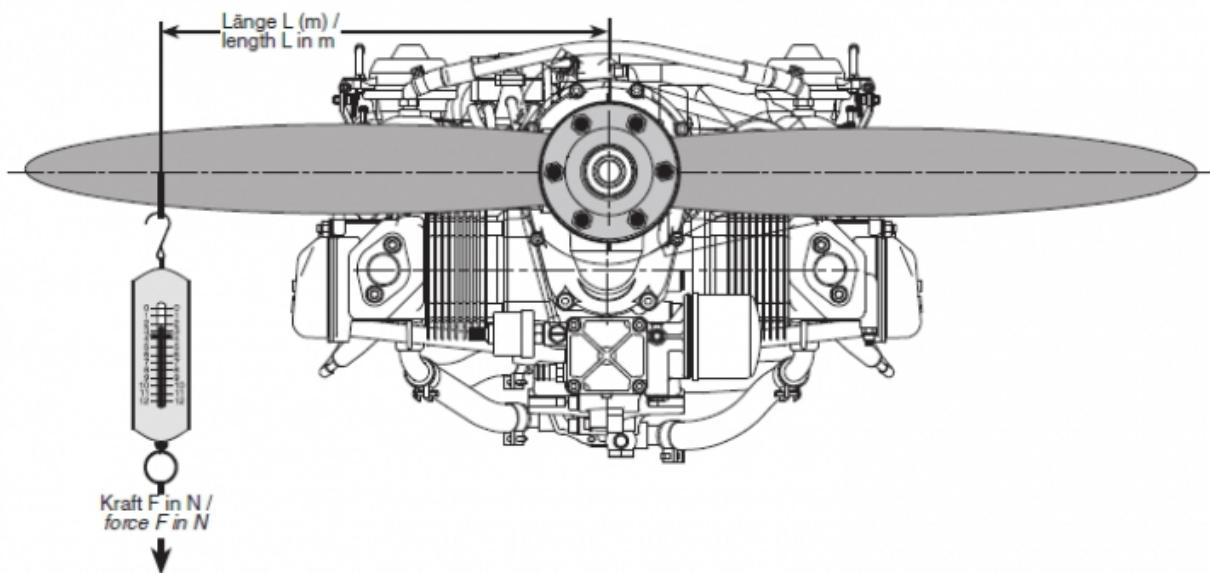
Prüfen auf Leichtgängigkeit.

Das bedeutet, wenn wir die Getriebeübersetzung bei 912 S/ULS von 2,43:1 berücksichtigen, ein **Losbrechmoment von 61,73 Nm an der Kurbelwelle**.

Wenn man nun bei einem Motor während der Wartung ein Losbrechmoment an der Kurbelwelle von über 15 Nm festgestellt hat und ihn anschließend zerlegt, sieht man im Bereich der Hauptlager an

den Gehäusetrennflächen die typischen rauhen, grau verfärbten Bereiche.

Messungen des noch vorhandenen Kurbelwellenlagerspiels würden **ein Spiel von 0 (NULL) oder weniger** ergeben.

Leichtgängigkeit des Motors	
Schritt	Vorgehen
1	Widerstandsstecker abziehen und von jedem Zylinder 1 Zündkerze demontieren.
2	Drehmoment muss mit geeigneter Vorrichtung ermittelt werden. Dazu ist das maximale an der Propellerwelle aufgetretene Drehmoment zu ermitteln, das notwendig ist, um den gesamten Kurbeltrieb zu bewegen. Das Drehmoment darf maximal 150 Nm betragen Bei Überschreitung des Drehmomentes sind folgende Inspektionen durchzuführen: - Detaillierte Inspektion der betroffenen Getriebekomponenten - Detaillierte Inspektion des Kurbeltriebes durchführen
