Das Losbrechmoment der KW

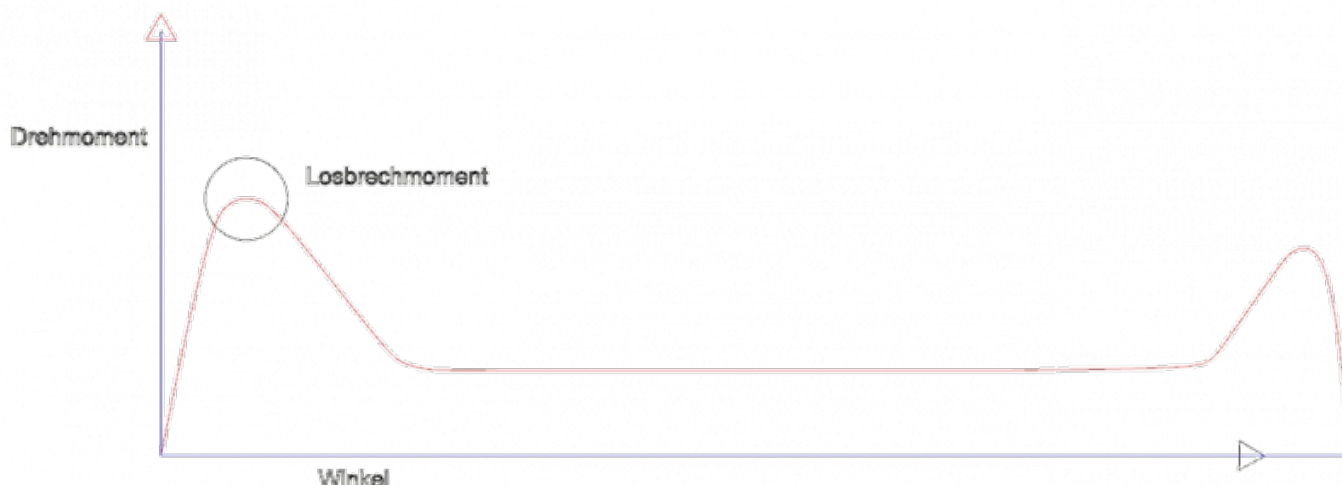
Wenn man am Propeller dreht, zeigt sich folgendes Verhalten: zunächst zeigt sich das Losbrechmoment durch erhöhten Widerstand, wenn man den Propeller drehen möchte. Dreht er sich, spüren wir einen geringeren und gleichmäßigen Kraftaufwand. Stoppt man nun die Drehbewegung, bemerkt man ein ruckhaftes stoppen des Propellers. Das veranschaulicht in etwa die folgende Kurve.

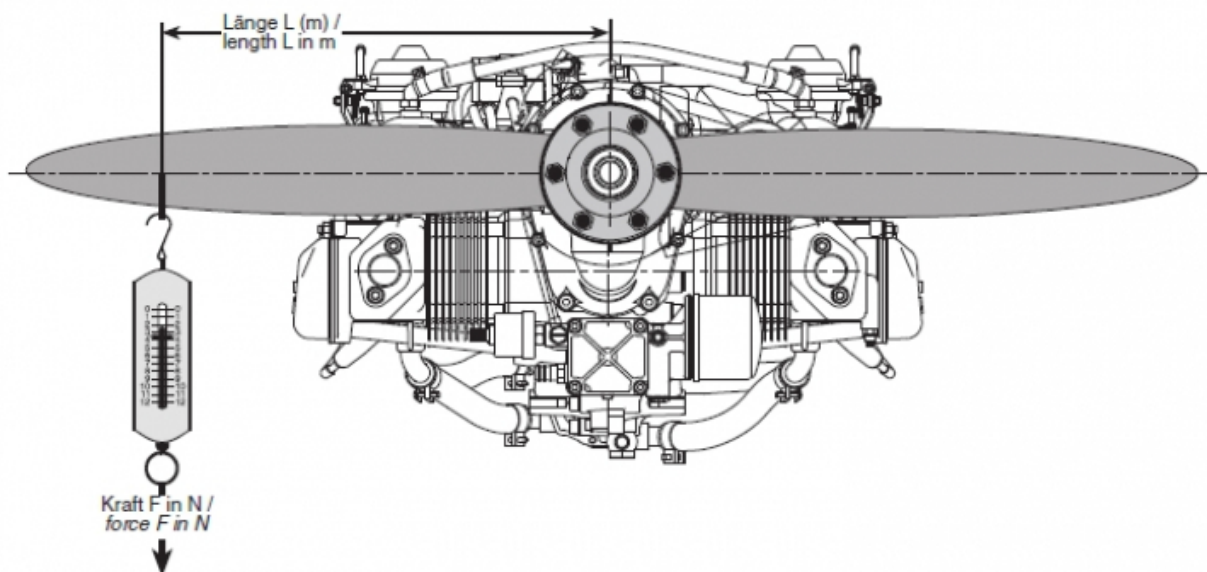
Prüfen auf Leichtgängigkeit.

150 Nm

Das bedeutet, wenn wir die Getriebeübersetzung bei 912 S/ULS von 2,43:1 berücksichtigen, ein **Losbrechmoment von 61,73 Nm an der Kurbelwelle.**
