# Undichtigkeit am Zylinderfuß

... oder wenn man Bilder geschickt bekommt ...

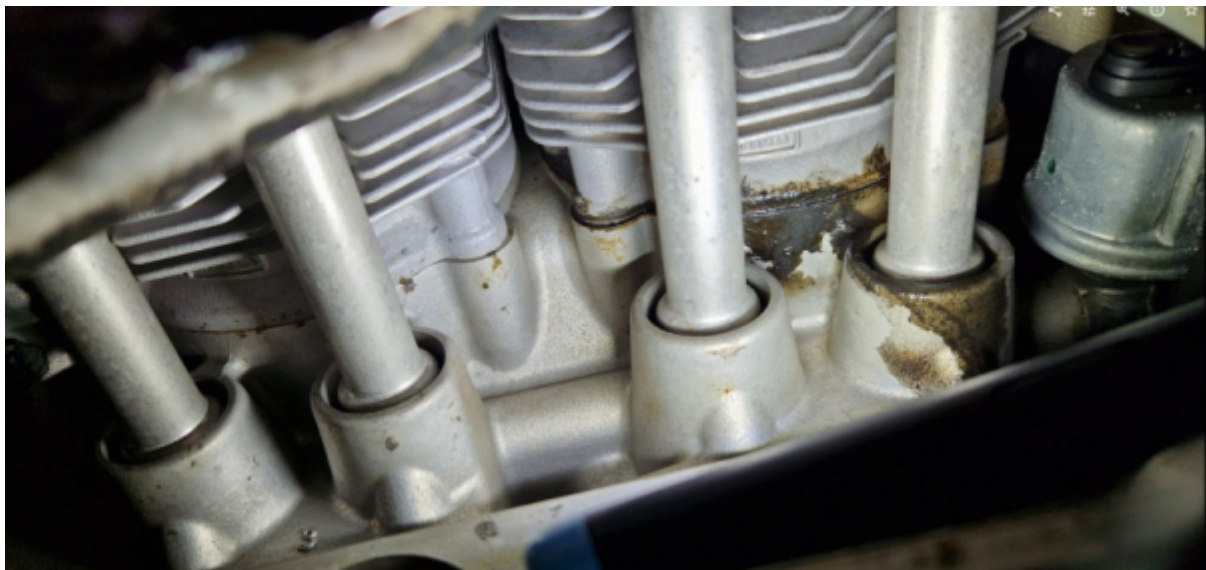
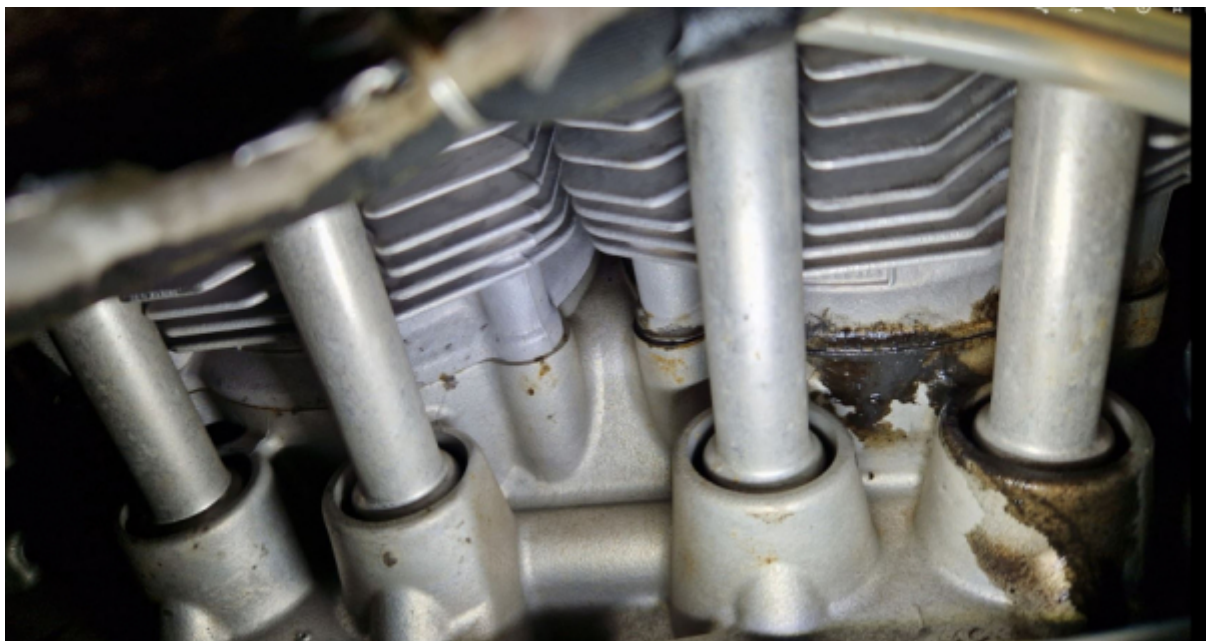
**Halt - was ist das??**

**Öl, wo es nicht hingehört.<sup>1)</sup>**

Die O-Ringe bestellen und einbauen.

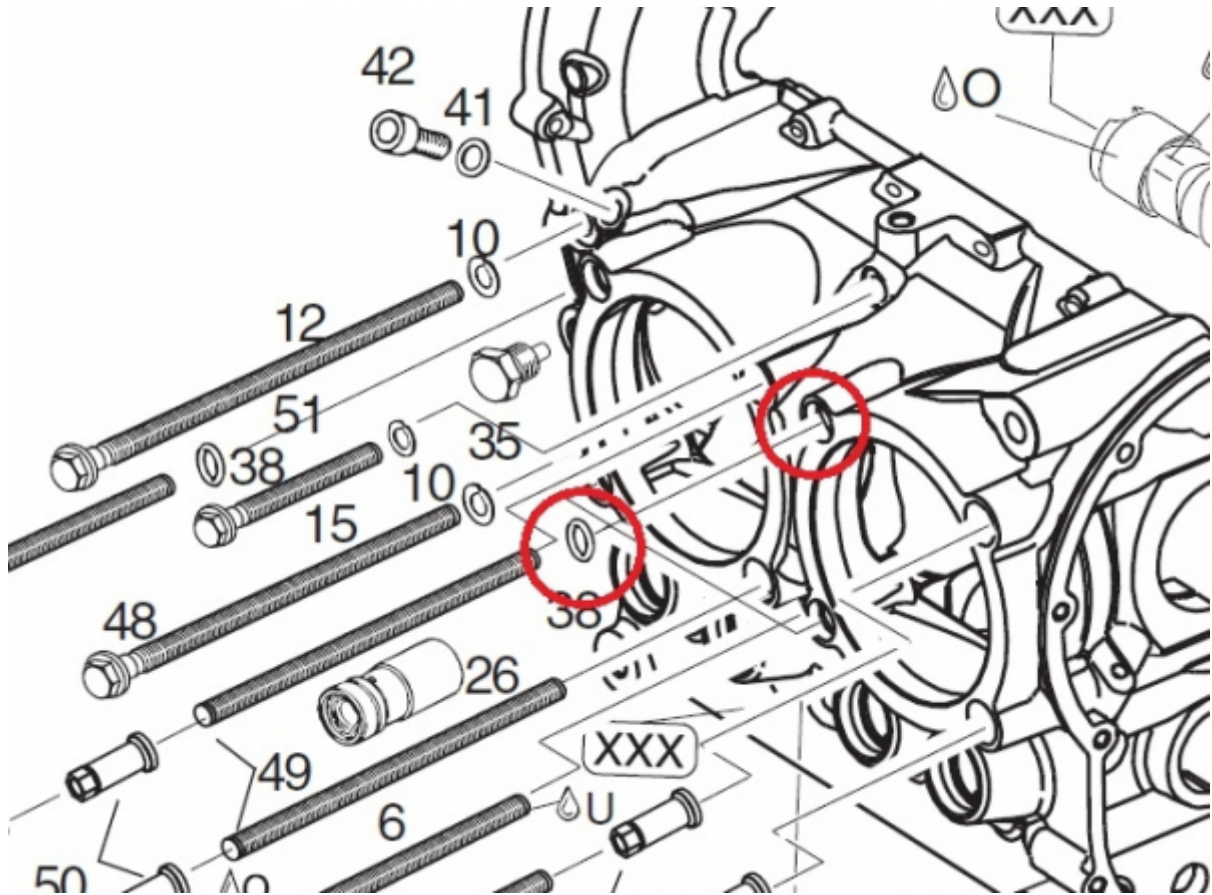
Hier fehlt das unscheinbare Teil 38.  
P/N 431570 O-RING 10.82 X 1.78

Ganz einfach: nach einer Modifikation des Kurbelgehäuses wurden hier ganz einfach keine O-Ringe verbaut.

[Nachzulesen in der SI-912 i-006 R1 / SI-912-019 R3 / SI-914-021 R3](#)

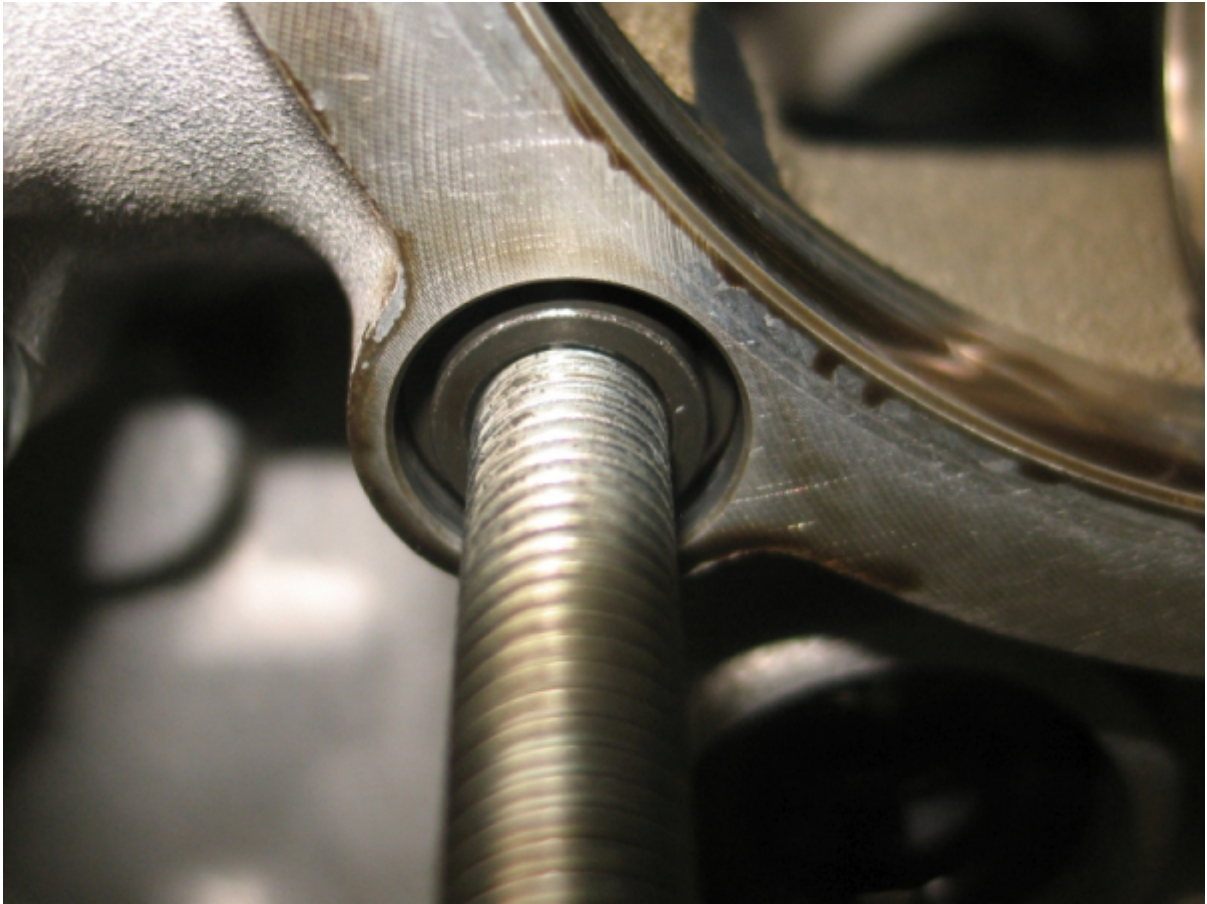
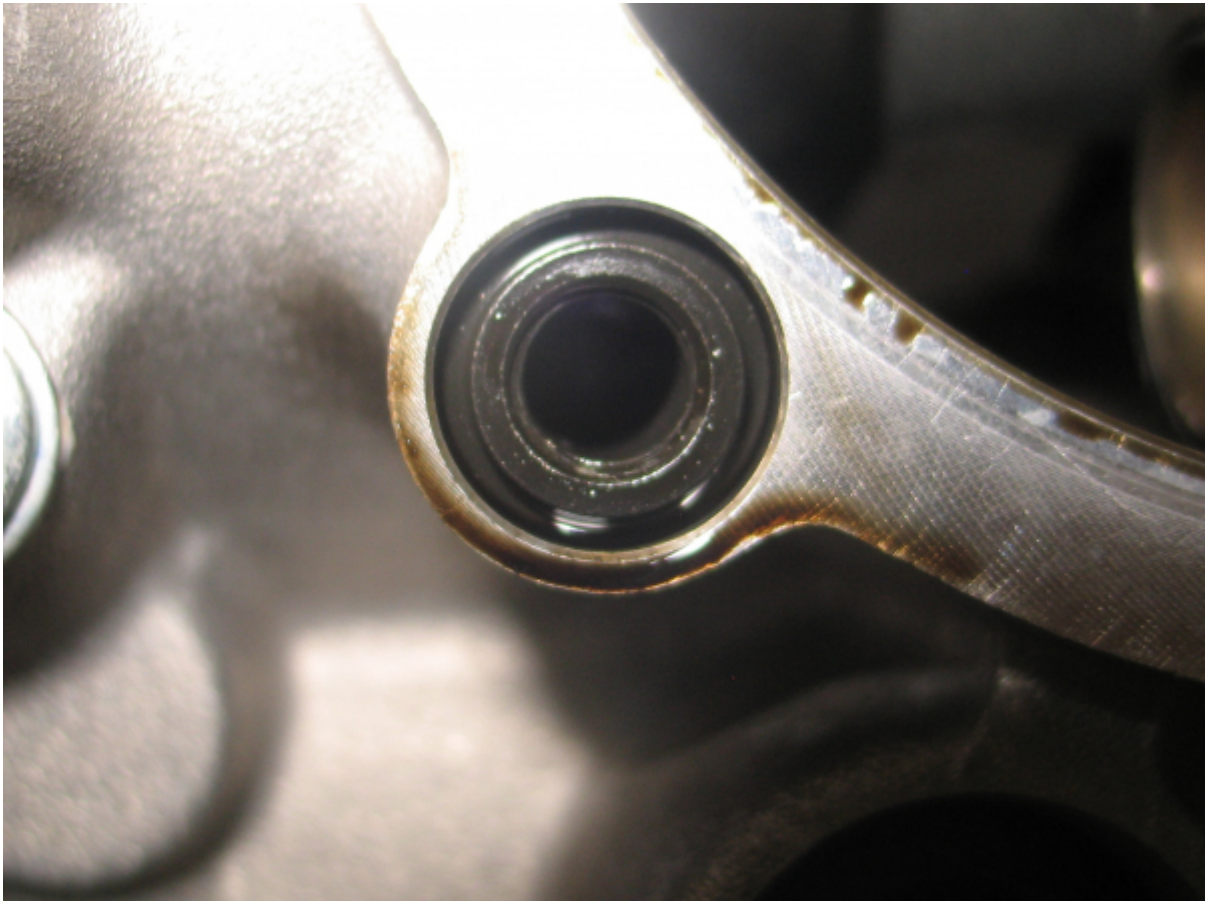
Nachdem der Zylinder demontiert wurde, sieht das dann so aus:
