Undichtigkeit am Zylinderfuß

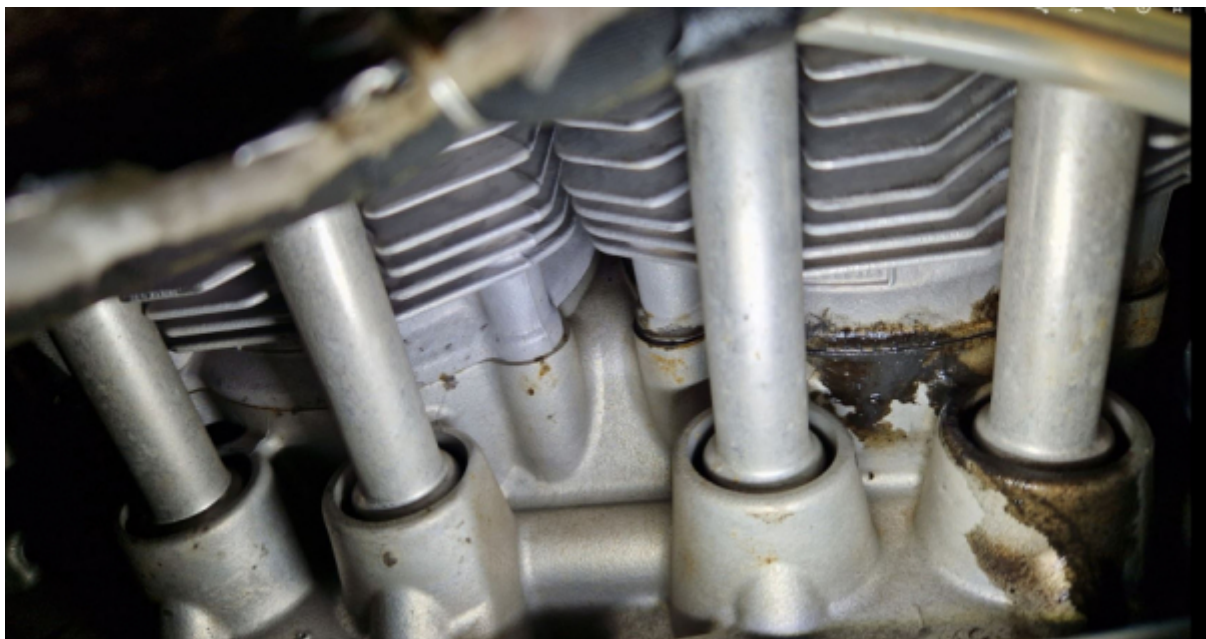
Halt - was ist das??

Öl, wo es nicht hingehört.¹⁾

Ganz einfach: nach einer Modifikation des Kurbelgehäuses wurden hier ganz einfach keine O-Ringe verbaut.

Die O-Ringe bestellen und einbauen.

[Nachzulesen in der SI-912 i-006 R1 / SI-912-019 R3 / SI-914-021 R3](#)
