# WISSENSWERK

**KOLBENSCHÄDEN –  
ERKENNEN UND BEHEBEN**

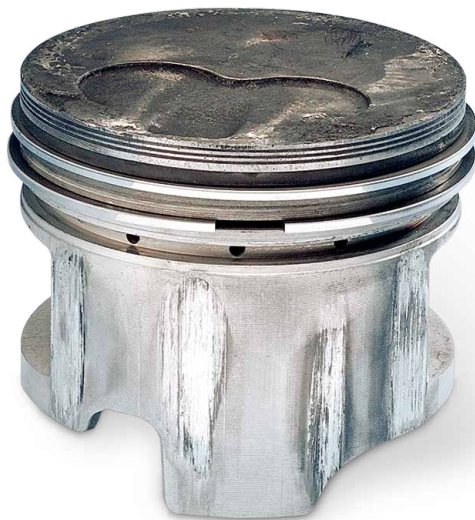
- Mehrere ähnliche Fressstellen um den Kolbenschaft.
- Fresser auf der Druck- und Gegendruckseite des Kolbenschafts, d. h. gegenüberliegende Fressstellen.
- Übergang der Oberfläche von hochglänzenden Druckstellen in dunkel verfärbte, glatte Verreibungen.
- Unbeschädigtes Ringfeld.

Das Spiel zwischen dem Kolbenschaft und der Zylinderlaufbahn wurde zu eng bemessen oder durch Verzüge, die möglicherweise erst im Motorbetrieb aufgetreten sind, eingengt.

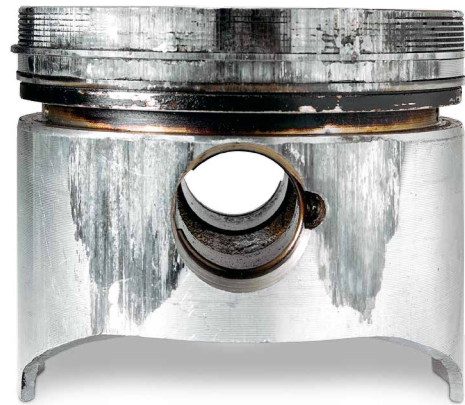
Abb. 1

- Fressstellen auf Druck- und Gegendruckseite, ca. 45° versetzt zur Kolbenbolzenachse.
- Fressstellen gehen von hochglänzenden Druckstellen in dunkel verfärbte, relativ glatte Reiber über (Abb. 1).
- Kolbenbolzen mit blauer Anlassfarbe. (Abb. 3) Grund: Heißgelaufene Lagerung des Kolbenbolzens durch Spiel- oder Öl-mangel.

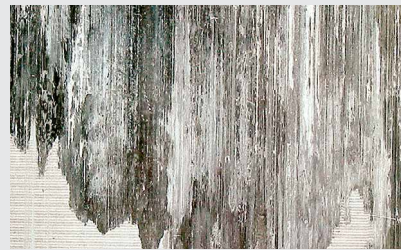
Übergangslos eng begrenzte Fresser, überwiegend am Kolbenschaft, mit stark verriebener, dunkel gefärbter Oberfläche.

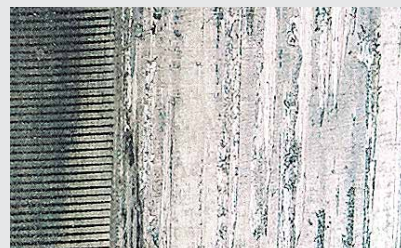
Die Merkmale sind bis auf die Einfärbung der Oberfläche mit den vorher genannten identisch. Die Oberfläche der Fressstellen ist nahezu metallisch rein und nicht dunkel verfärbt. Das Öldefizit betrifft die gesamte Zylinderoberfläche. Daher sind am Kolben oftmals schon im Anfangsstadium sowohl auf der Druck-, als auch auf der Gegendruckseite Fressstellen zu finden.

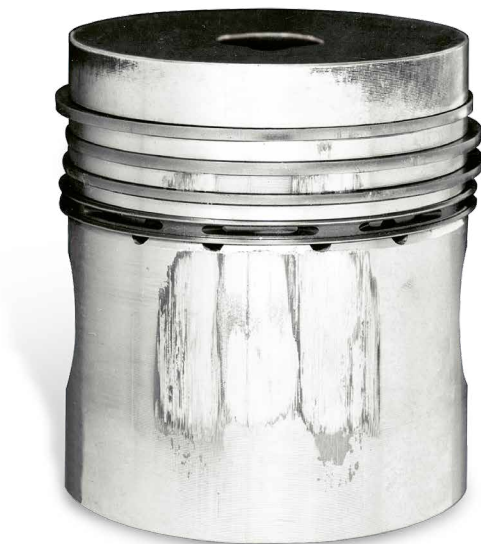
- Fressstellen am Kolbenschaft auf der Druckseite, teilweise reichen die Fresser bis in die Kolbenringzone.
- Leichte Fressstellen auf der Gegendruckseite.
- Oberfläche der Fressstellen hell und nahezu metallisch rein.

Zwischen Kolben und Zylinderbohrung lag akuter Schmiermangel vor. Die nahezu metallisch reine Oberfläche der Fressstellen zeigt, dass bei der Entstehung des Fressers der Ölfilm zwar noch vorhanden, aber entscheidend geschwächt war. Aufgrund der geringen Beschädigung handelt es sich um einen temporären Öl-mangel oder einen Schaden im Anfangsstadium. Ein Weiterbetrieb des Motors hätte noch schwerwiegendere Schäden verursacht.

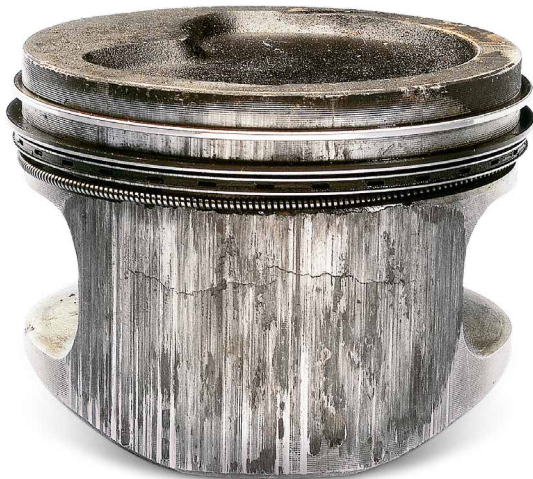
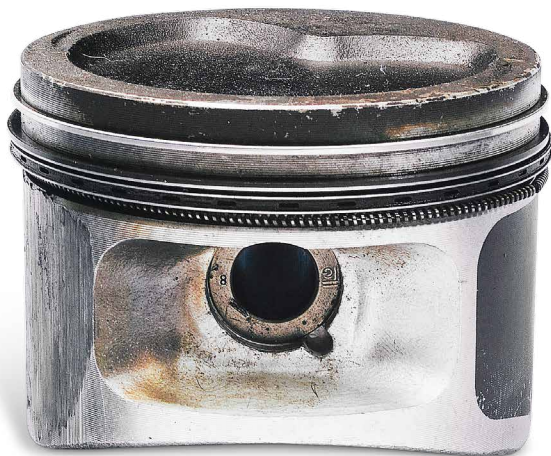
- Schwere, dunkel verfärbte Fressstellen mit stark aufgerissener Oberfläche auf der Druckseite des Kolbens.
- Gegenüberliegende Pleuellagerseite unbeschädigt.
- Pleuellagerzone im Anfangsstadium meist unbeschädigt.

Es handelt sich um einen typischen Trockenlauffresser, der meistens an der Druckseite, seltener an der Gegendruckseite auftritt. Dieser Schaden entsteht, wenn der Schmierfilm nur auf einer Zylinderhälfte zusammenbricht. Grund ist ein lokal begrenzter Schmiermangel oder eine Überhitzung der betreffenden Zylinderseite. Ein Spielmangel scheidet als Schadensursache aus, da trotz schwerer Fresser auf der gegenüberliegenden Seite keine Gegendruckstellen vorhanden sind.

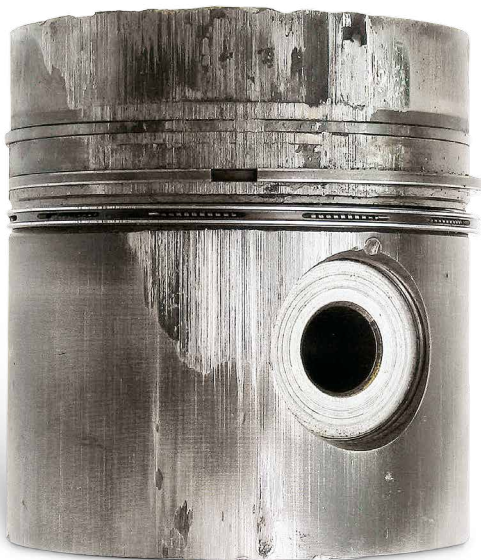
- Örtlich begrenzte Fressstellen, Schwerpunkt am Feuersteg.
- Oberfläche der Fressstellen rau und aufgerieben, teilweise größere Materialstücke herausgerissen.

Durch einen Fehler an der Einspritzdüse spritzte unzerstäubter Kraftstoff bis an die Zylinderwand und schwächte dort den Ölfilm bis zum absoluten Trockenlauf. Dadurch hat der Feuersteg so stark gefressen, dass er mit der Zylinderwand temporär verschweißte. Durch diese Verschweißung wurden Stücke aus dem Kolbenkopf herausgerissen.

- Undichte, nachtropfende, verschmutzte oder falsche Einspritzdüsen.
- Klemmende Düsennadel durch verzogenen Einspritzdüsenkörper (falsches Anzugsdrehmoment).
- Falscher Einspritzzeitpunkt (Förderbeginn).

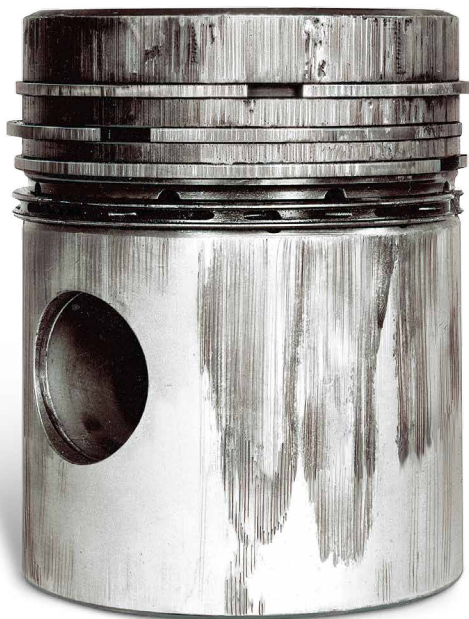
- Starke Fresser, ausgehend vom Kolbenkopf, zum Schaftende hin auslaufend.
- Fresser am dem gesamten Kolbenkopfumfang.
- Oberfläche der Fressstellen dunkel verfärbt, stark verrieft und teilweise aufgerissen.
- Fresser auf den Laufflächen der Kolbenringe, zum Ölabbstreifring hin schwächer.

Der Kolbenkopf hat sich durch sehr hohe thermische Überlastung so stark aufgeheizt, dass das Laufspiel überbrückt und der Ölfilm zerstört wurde. Dies führte um den Kolbenkopf herum zu einer Kombination von Spiel- und Trockenlauffresser. Genereller Spielmangel durch ein zu geringes Kolbeneinbauspil scheidet als Ursache aus, da in diesem Fall der Schaden vom Schaftbereich ausgehen würde (siehe Kapitel „Spielfresser am Kolbenschaft“).

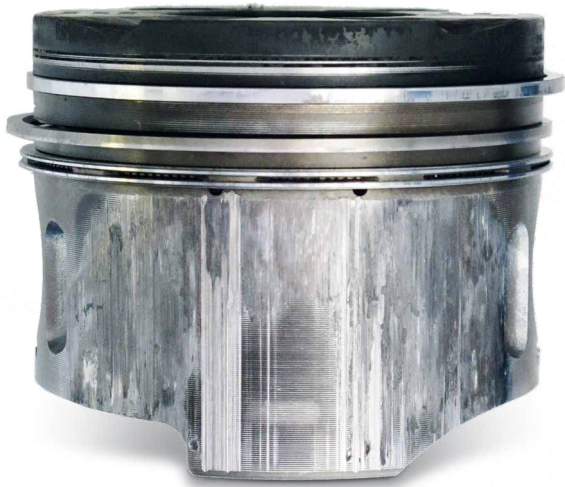
- Beidseitiger Kolbenschaftfresser.
- Oberfläche der Fressstellen dunkel gefärbt, rau und stark aufgerieben.
- Kolbenringzone oft nur geringfügig oder gar nicht beschädigt.

Durch starke Überhitzung des Motors ist die Schmierung auf der Zylinderlauffläche zusammengebrochen. Dies führte zu einem Trockenlauffresser mit stark aufgeriebenem Kolbenschaft. Der Schaden konzentriert sich im Schaftbereich, Fresser im Pleuellagerbereich sind nicht vorhanden. Eine motorische Überbelastung durch Verbrennungsstörungen kann deshalb ausgeschlossen werden.

- Überhitzung des Motors durch folgende Störungen im Kühlsystem:
  - Kühlmittelmangel
  - Schmutz
  - defekte Wasserpumpe
  - fehlerhaftes Thermostat
  - gerissener oder rutschender Keilriemen
  - unzureichend entlüftete Kühlsysteme.
- Bei luftgekühlten Motoren: Überhitzung durch Schmutzablagerungen auf den Zylinderaußenseiten, abgebrochene Kühlrippen, beeinträchtigte oder ausgefallene Kühlluftventilation.

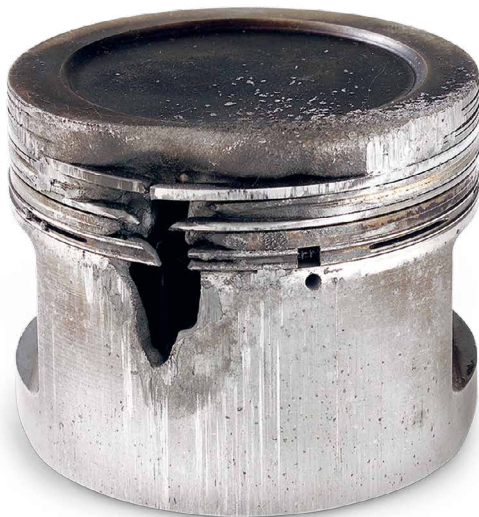
- Kolbenkopf hinter den Kolbenringen durchgeschmolzen.
- Kolbenschaft nicht gefressen, geschmolzenes Material ist von der Schadenstelle auf den Kolbenschaft aufgerieben.

Im Quetschflächenbereich heizt sich der Kolbenkopf durch Glühzündungen stark auf. Durch die hohen Temperaturen wird das Kolbenmaterial teigig und durch die Massenkraft und die in die Schadenstelle eindringenden Verbrennungsgase bis zum Ölabbstreifring hin abgetragen.

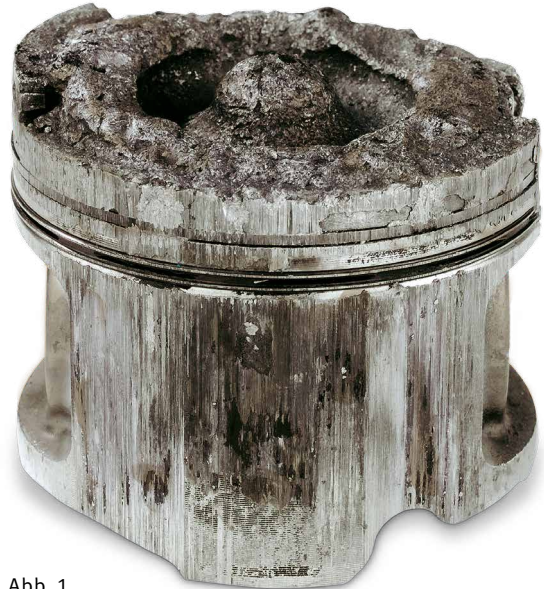
Abb. 1

- Erosionsartige Abschmelzungen auf dem Kolbenboden oder am Feuersteg in Spritzrichtung der Düsenstrahlen.
- Keine Fresser an Kolbenschaft und Kolbenringzone.

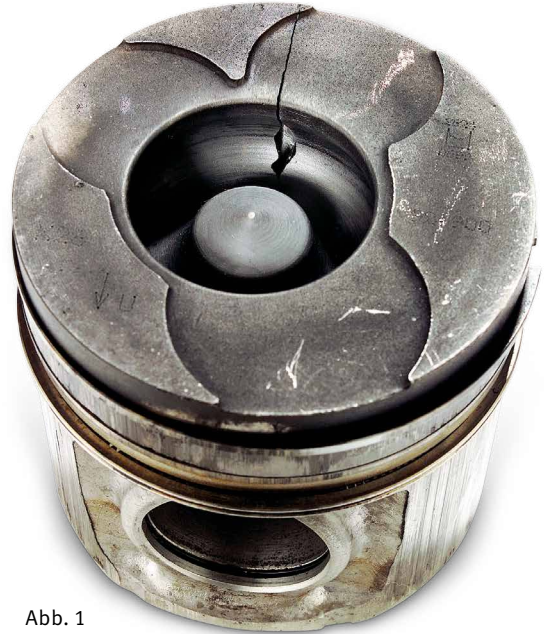
Abb. 1

- Spannungsrisse am Muldenrand.
- Hauptriss bis zur Kolbenbolzennabe.
- Eingebrennter Kanal von der Mulde bis unterhalb des Ölabstreifrings, verursacht durch Verbrennungsgase die den Hauptriss durchströmen.

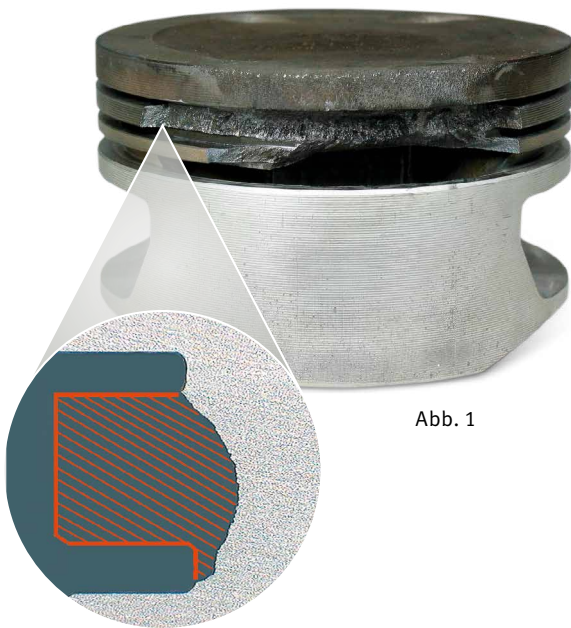
Abb. 1

- Ringstegbruch auf einer Kolbenseite zwischen dem ersten und zweiten Verdichtungsring (Abb. 1).
- Bruch, ausgehend vom oberen Nutgrund schräg ins Pleuelmaterial. Austritt im darunter liegendem Nutgrund (Abb. 2).
- Bruch verbreitert sich nach unten.
- Keine Pleulfresser oder Überhitzungserscheinungen.

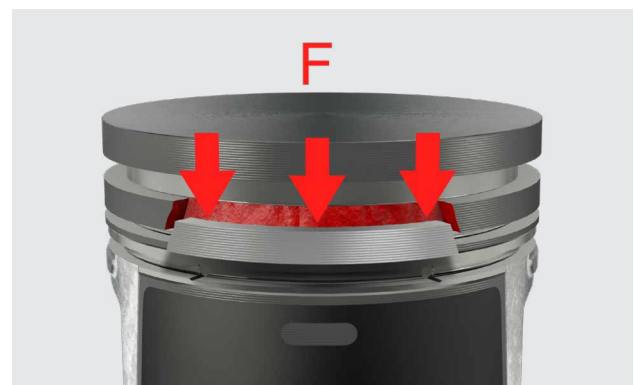
Abb. 3 zeigt einen Bruchverlauf bei klopfender Verbrennung und bei Flüssigkeitsschlägen: Die Kraft, die den Bruch verursacht und von oben auf den Ringsteg einwirkt, erweitert die Bruchflächen nach unten.

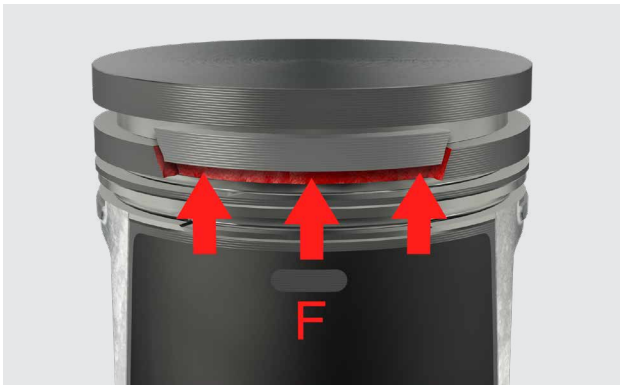
Abb. 4

Nicht richtig zusammengespannte Kolbenringe erfordern bei der Montage der Kolben einen höheren Kraftaufwand. Durch das gewaltsame Einpressen oder Einklopfen des Kolbens werden die Ringstege durch feine Haarrisse vorgeschädigt. Die Ringstege brechen in umgekehrter Richtung, weil der Druck in diesem Fall von unten kommt (Abb. 4).

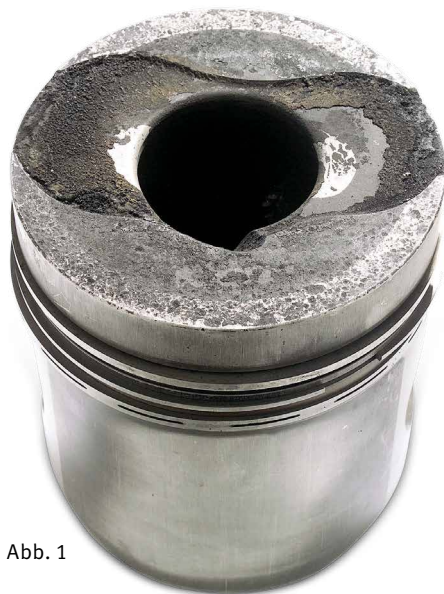
Abb. 1

- Starke Anschlagspuren am Kolbenkopf (Abb. 1).
- Ölkohle nahezu entfernt.
- Narben und eingedrückte Ölkohleablagerungen am Kolbenboden.
- Starker Verschleiß an Kolbenringen, insbesondere am Ölabbstreifring.
- Abdruck der Wirbelkammer an der vorderen Kante des Kolbenbodens (Abb. 2).
- Ventilabdruck auf der rechten Bodenseite.
- Erste Anzeichen eines beginnenden Trockenlaufreibers am Kolbenschaft (Abb. 4).

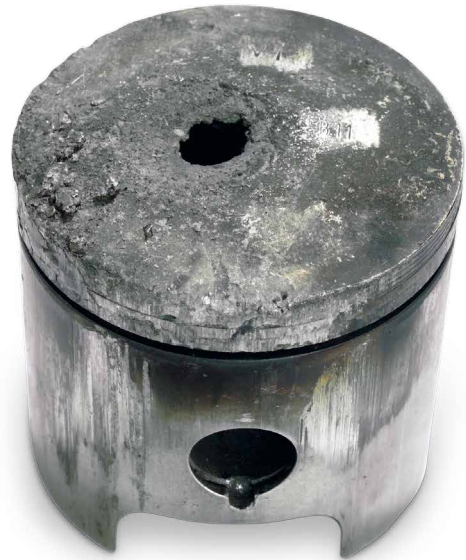
- Kolbenboden mit durchgehendem Loch, bedeckt vom herausgeschmolzenen Material.
- Schaftbereich zeigt Fressstellen. Grund: Hohe Temperaturen und heruntergeriebenes Kolbenmaterial.

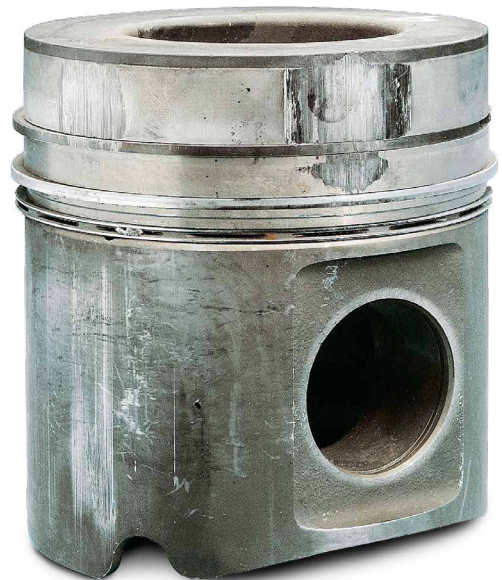
- Örtlich begrenzte Fressriefen am Kolbenkopf, verteilt über den gesamten Kolbenumfang.
- Fressriefen verlaufen vom Kolbenboden bis zum zweiten Verdichtungsring.
- Schwerpunkt der Fressriefen am Feuersteg.

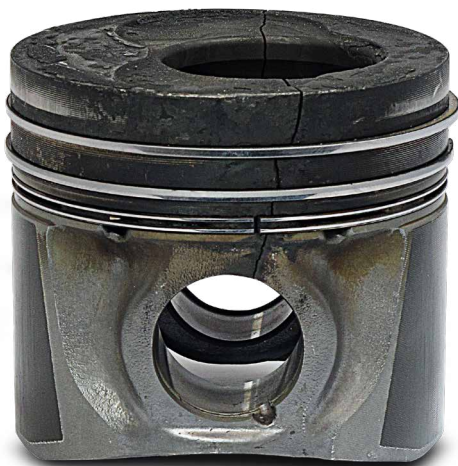
Abb. 1

- Bildung eines sogenannten Spaltbruchs bis zum Kolbenboden. Folge: Aufspaltung des Kolbens in zwei Teile (Abb. 1).
- Nabenermüdungsriss in der Mittelachse der Kolbenbolzenbohrung (Abb. 2 und 3).

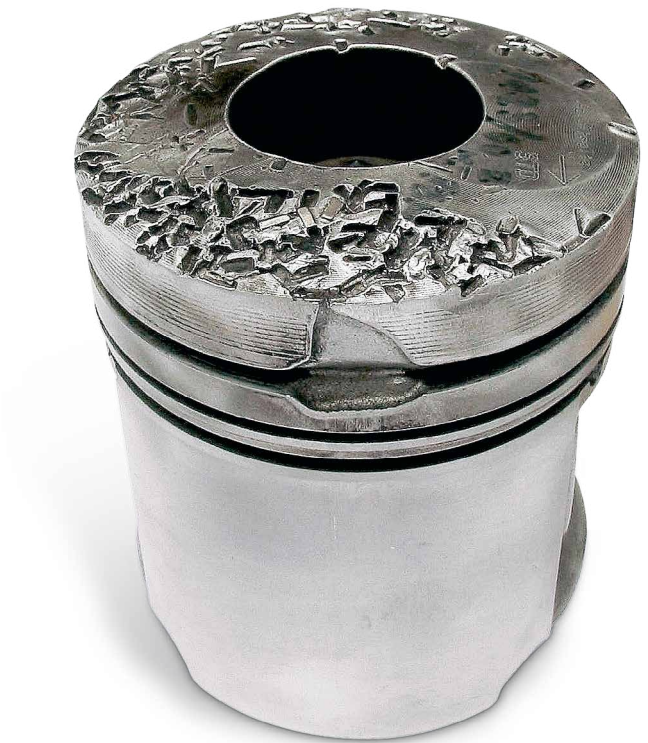
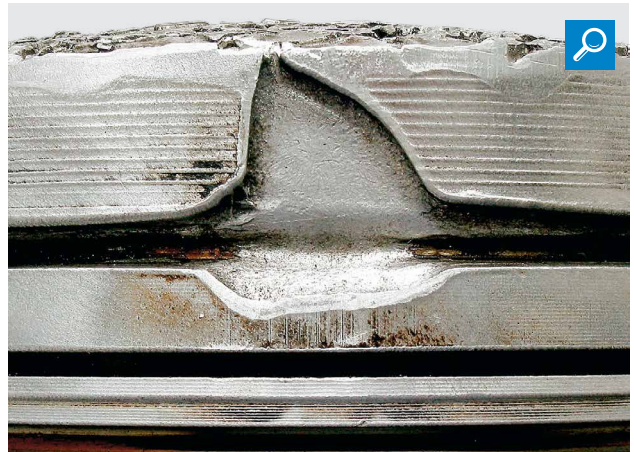
- Starke Materialauswaschung bis zum Kolbenboden im Ringfeld an der ersten Ringnut.
- Starker axialer Verschleiß der ersten Ringnut.
- Starke mechanische Beschädigung des Kolbenbodens.
- Kolbenschaft mit matt geschliffenem Laufbild.

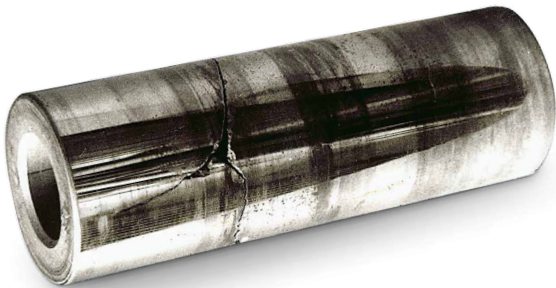
Abb. 1

- Querbruch des Kolbenbolzens (Abb. 1) am Übergang zwischen Pleuelstange und Kolbenbolzennabe.
- Spaltung des kürzeren Bruchstücks der Länge nach.
- Bruchflächen mit Dauerbruchcharakter.

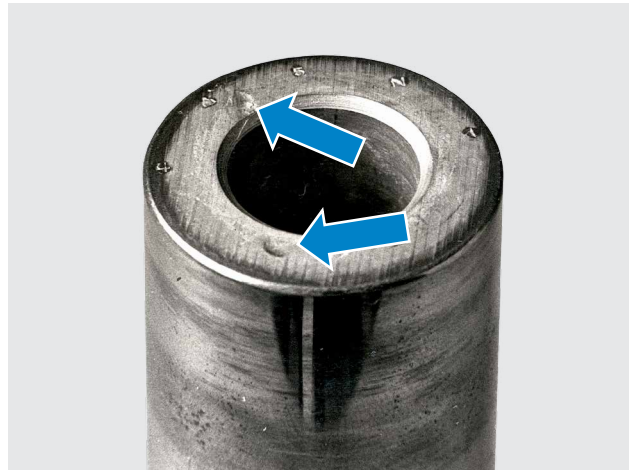
Abb. 2 zeigt, dass sich ein erster Anriss nicht nur durch eine Überbelastung, sondern auch durch einen unsachgemäßen Einbau des Kolbenbolzens entstehen kann. Die Stirnseite des gebrochenen Kolbenbolzens lässt deutlich erkennen, dass der Anriss von einer Schlagbeschädigung (Hammerschlag) ausgegangen ist. Der Anriss kann – auch bei normaler Belastung – zum Bruch des Kolbenbolzens führen.

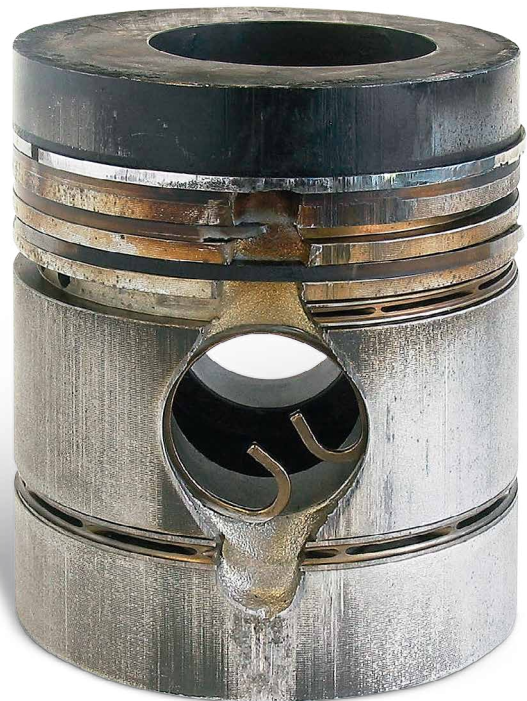
Abb. 1

- Bohrungsende der Bolzenbohrungen auf beiden Kolbenseiten stark ausgeschlagen, zum Teil bis ins Ringfeld hoch (Abb. 1).
- Ein Sicherungsring in der Sicherungsnut herausgesprungen und zerbrochen.
- Zweiter Sicherungsring beschädigt.
- Kolbenbolzen ist wegen fehlender Kolbenbolzensicherung nach außen bis zur Zylinderlaufbahn gewandert.
- Balliger Verschleiß der Stirnseite des Kolbenbolzens durch längeren Kontakt mit der Zylinderlaufbahn (Abb. 2).
- Laufbild vom Kolben asymmetrisch.

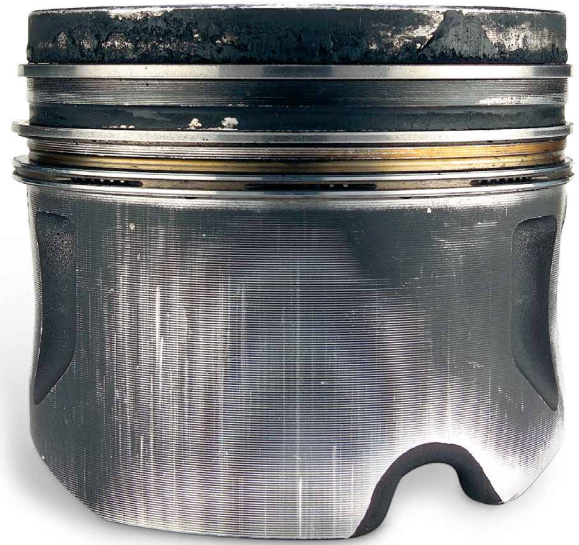
Abb. 4

- Asymmetrisches Kolbentragbild (Abb. 4).
- Kolbenbolzennabe und Kolbenbolzen gebrochen (Abb. 5 und 6).
- Bolzenbohrung im Bereich der Sicherungsringe verhämmert.

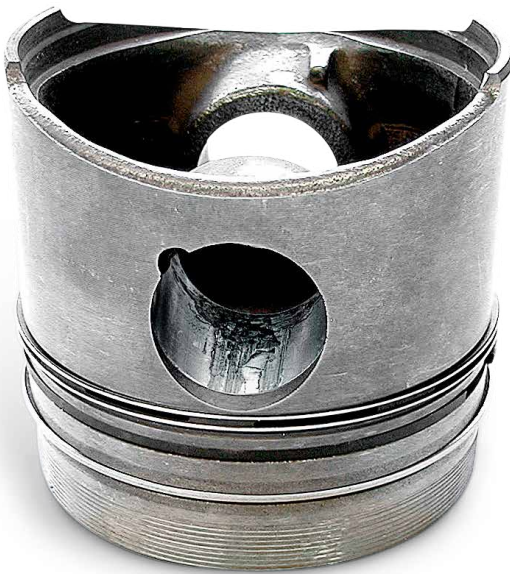
Abb. 1

- Kolben nur kurze Zeit gelaufen.
- Keine Verschleißspuren am Kolbenschaft.
- Fresser in Kolbenbolzennaben auf der oberen druckbelasteten Seite (Abb. 1).
- Oberfläche der Fresser metallisch sauber, keine Spuren von eingebranntem Öl.

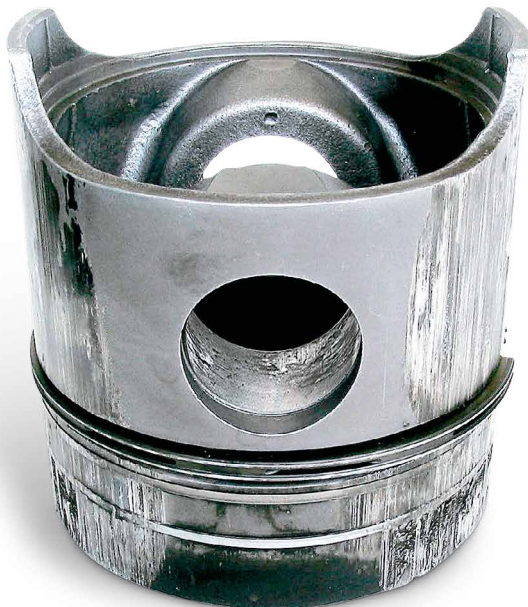
- Beidseitige Kolbenschaftfresser, ausgehend vom Kolbenkopf.
- Festgegangene Verdichtungsringe in den Ringnuten.
- Fresser in den Kolbenbolzennaben.

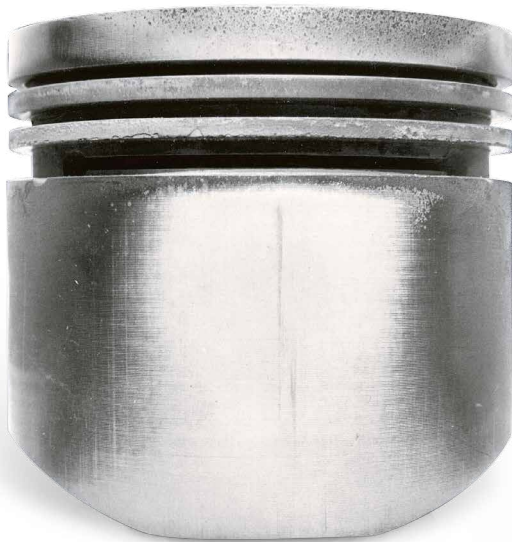
Abb. 1

- Feuersteg mit Schlagstellen in Kipprichtung (Abb. 1).
- Laufbild am Kolbenschaft nach oben und unten hin stärker ausgeprägt als in der Schaftmitte.

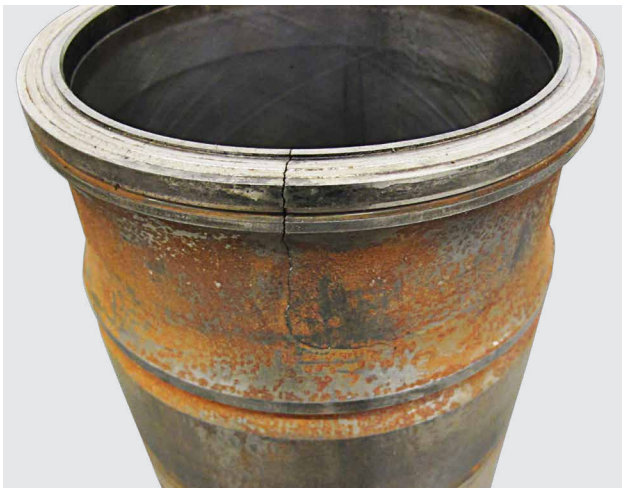
- Vertikaler Riss, ausgehend vom Buchsenbund.
- Aufgrund ihrer dünnen Zylinderwandstärke tritt der Schaden auch bei trockenen Zylinderlaufbuchsen auf.

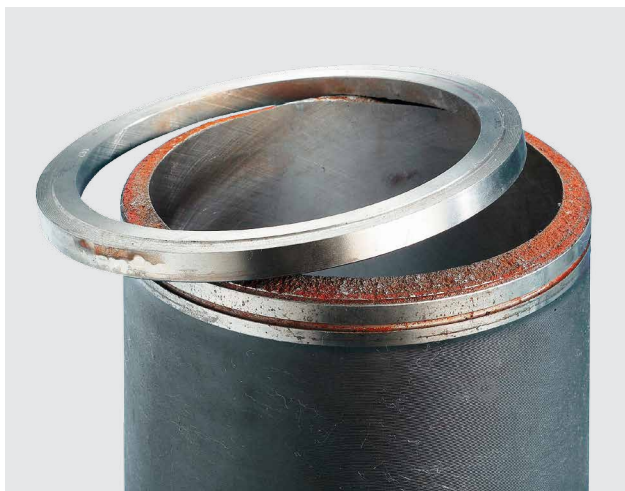
Abb. 1

- Abgerissener Buchsenbund.
- Buchsenbundriss, verläuft vom Grund der Buchsenbundunterkante nach oben im Winkel von ca. 30°.

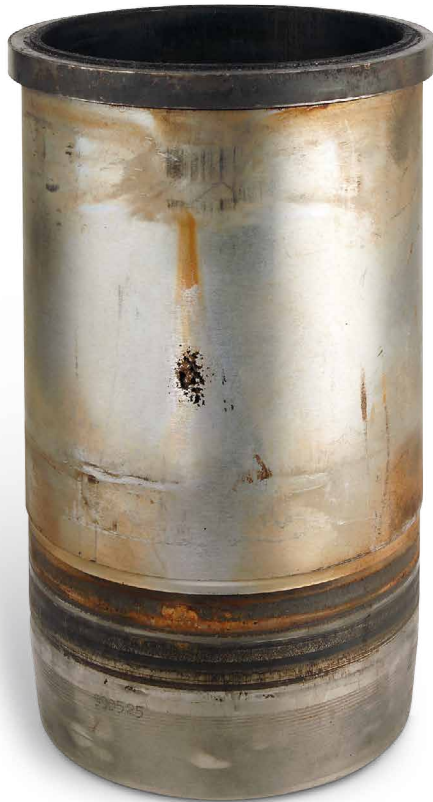
Abb. 1

- Starke Kavitationserscheinungen am Wassermantel der nassen Zylinderlaufbuchse (Abb. 1 und 2).
- Kühlmitteldurchtritt in den Verbrennungsraum.

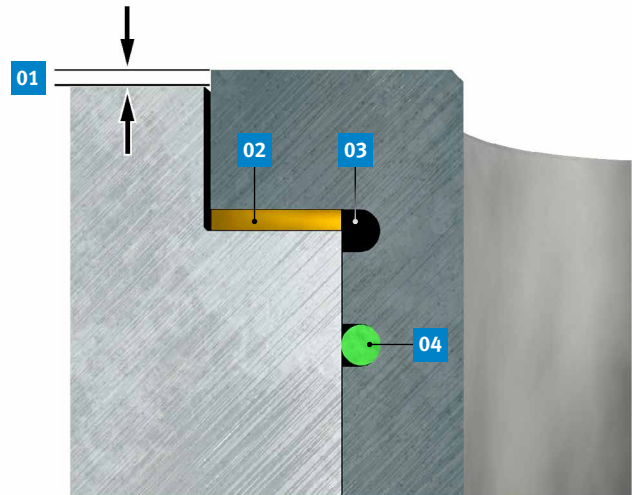
Abb. 4

- Montage zusätzlicher Dichtringe im Freistich des Buchsenbunds (Abb. 4): Hier dürfen Dichtringe nur dann eingesetzt werden, wenn diese ausdrücklich vom Hersteller vorgesehen sind.

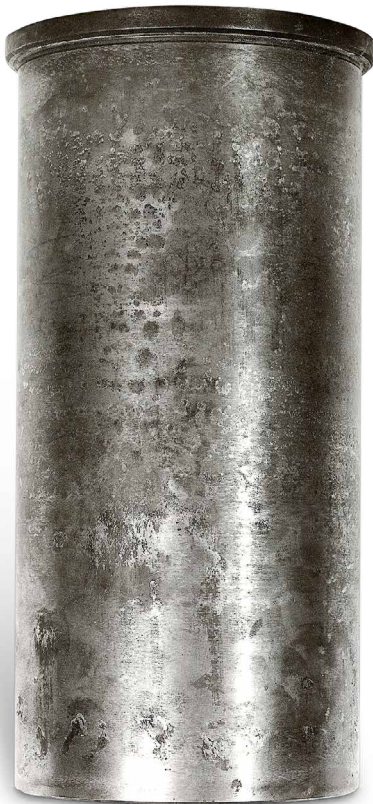
Abb. 1

- Korrosion am Außendurchmesser der Zylinderlaufbuchse (Abb. 1).
- Unregelmäßiges Verschleißbild mit einzelnen, hochglänzenden Polierstellen an der Zylinderoberfläche (Abb. 2).
- Kolben unbeschädigt.
- Ölverlust an den Dichtstellen, insbesondere an den Radialwellendichtringen.

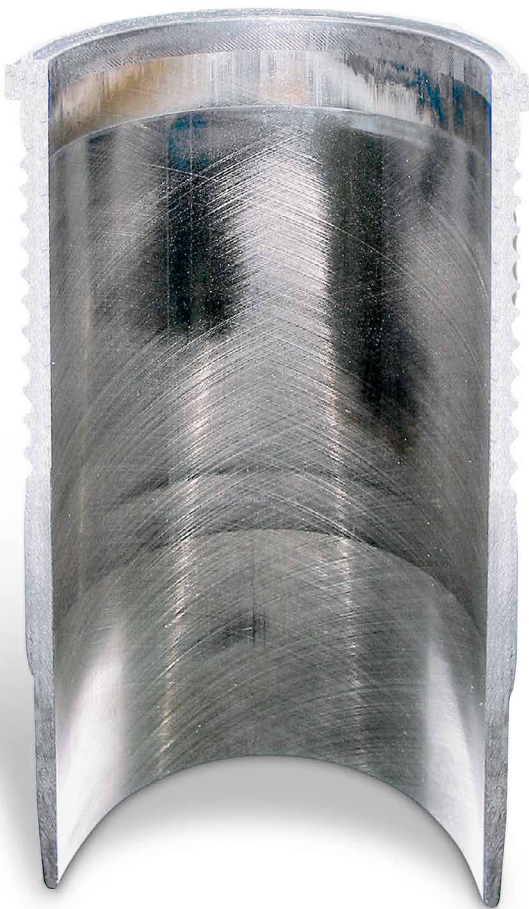
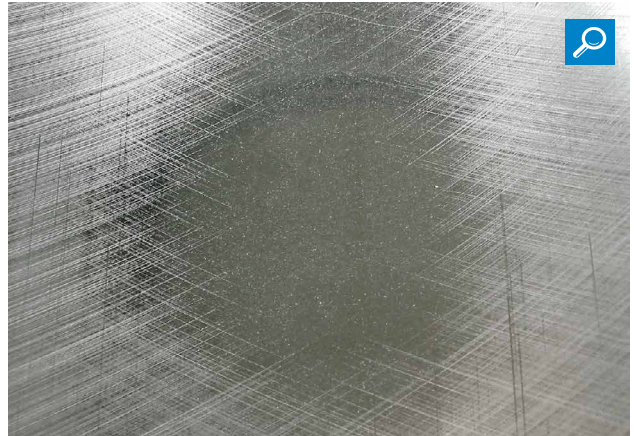
Abb. 1

- Hochglänzende, blanke Stellen ohne Honstruktur auf der Zylinderlauffläche (Abb. 1 und 2).
- Kolben ohne Verschleißspuren.
- Ölkohleablagerungen am Feuersteg.
- Erhöhter Ölverbrauch.

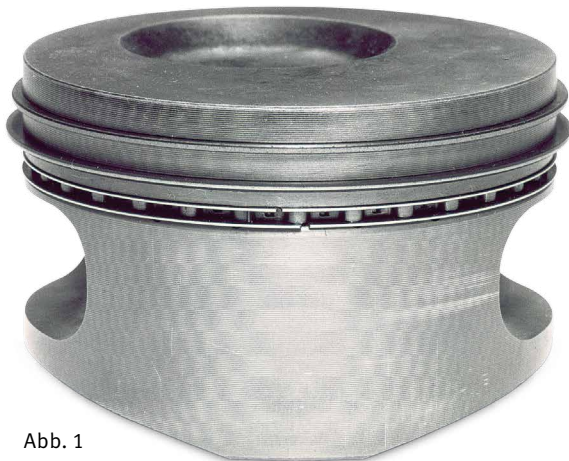
Abb. 1

- Kolbenringe und Kolben ohne Verschleiß (Abb. 1).
- Abgebrochenes Ende der Expanderfeder des 3-teiligen Ölabstreifrings.
- Kratzer im Nutgrund des Ölabstreifrings.

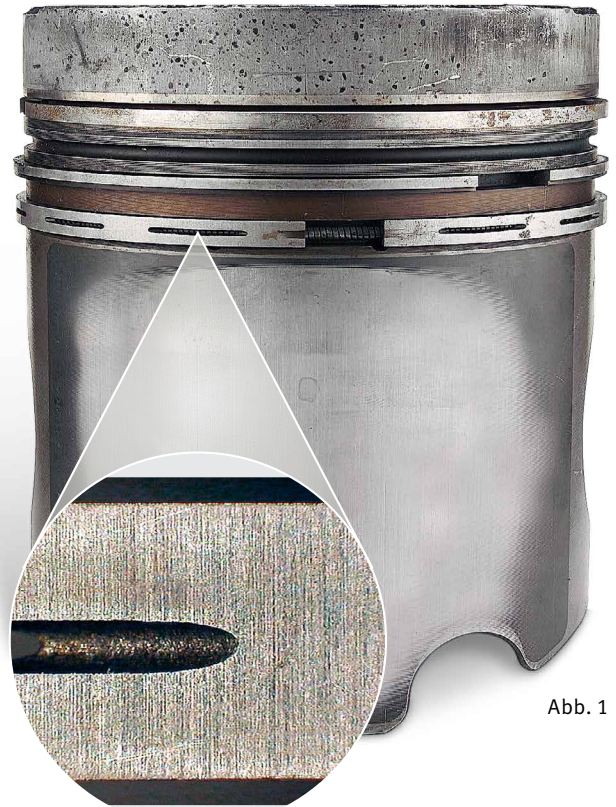
Abb. 1

- Starke Verschleißspuren an Feuersteg und Pleuelschaft.
- Reibstellen am Pleuelschaft – charakteristisch für einen Trockenlauf infolge einer Kraftstoffüberschwemmung.
- Pleuelringe mit starkem radialem Verschleiß (Abb. 1). Die beiden Stege (Tragflächen) des Ölabbstreifings sind abgetragen (Abb. 2). Zum Vergleich in Abb. 3: Profil eines neuen und alten Ölabbstreifings (Dachfasenschlauchfederring).
- Erhöhter Ölverbrauch.

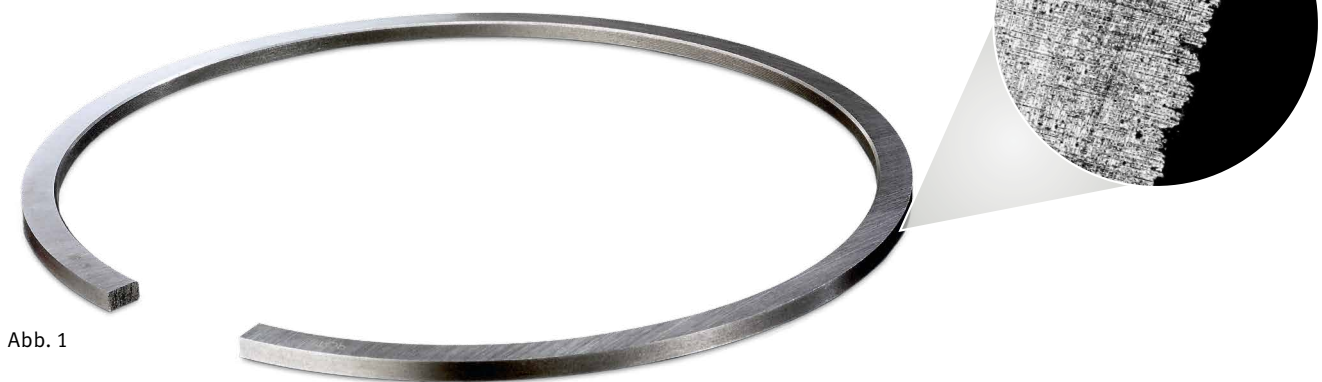
Abb. 1

- Kolben ohne Schäden und Verschleiß.
- Kolbenringe oberflächlich betrachtet ohne Verschleißspuren, bei genauerer Betrachtung: Abnormale Abnutzung der ölabbstreifenden Ringkanten, vornehmlich Ringunterkanten (siehe Vergrößerung).
- Fühlbarer Grat an der Unterkante der Kolbenringlauffläche.

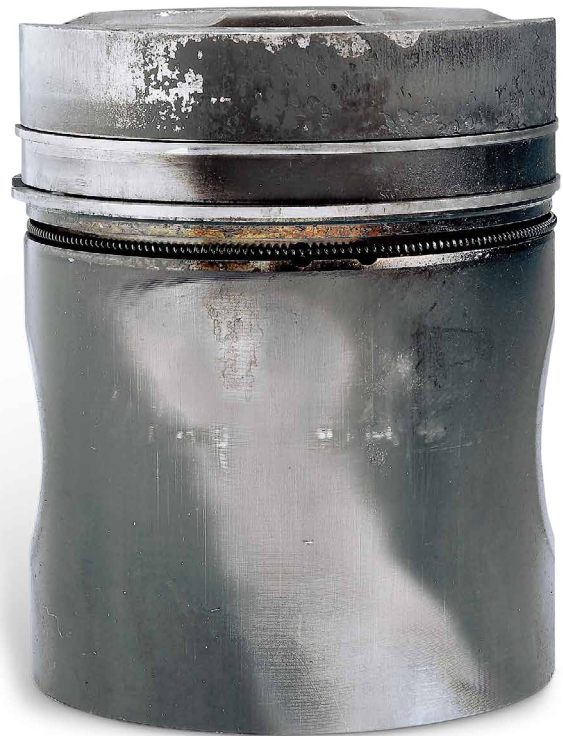
Abb. 1

- Schrägläufer mit schwerpunktmäßiger Abnutzung an der unteren, rechten Kolbenkante an der Aussparung für die Kühltöldüse und unterhalb der Kolbenbolzenbohrung.
