# Das Losbrechmoment der KW

<https://kleinjung.de/rotax/> -

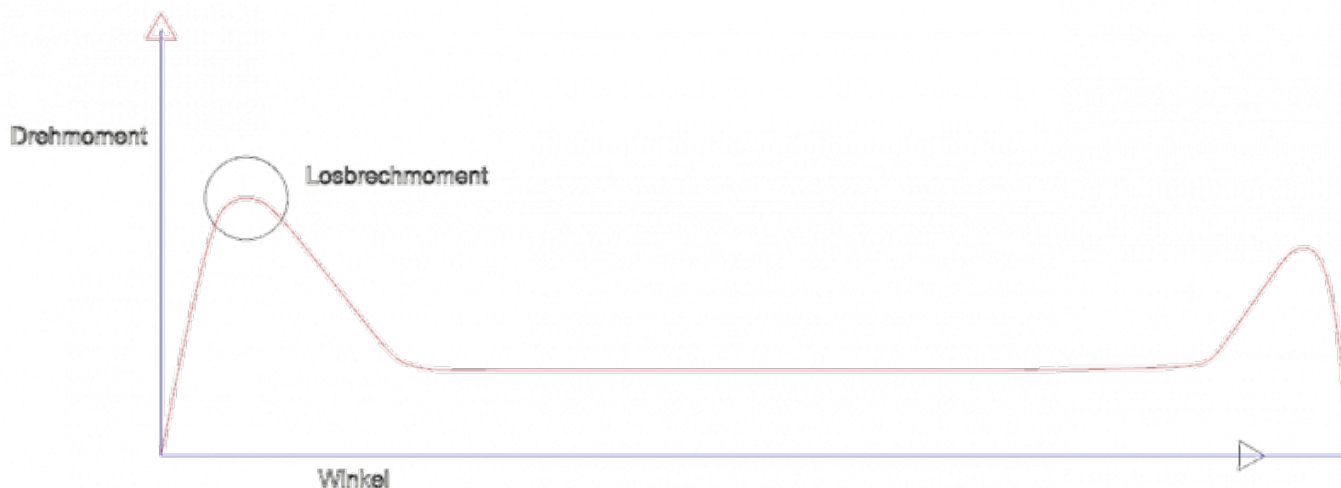
Wenn man am Propeller dreht, zeigt sich folgendes Verhalten:  
zunächst zeigt sich das Losbrechmoment durch erhöhten Widerstand, wenn man den Propeller drehen möchte. Dreht er sich, spüren wir einen geringeren und gleichmäßigen Kraftaufwand. Stoppt man nun die Drehbewegung, bemerkt man ein ruckhaftes stoppen des Propellers. Das veranschaulicht in etwa die folgende Kurve.
