# die Leckagebohrung am Zündergehäuse

... meist gut versteckte Löcher und deren Bedeutung

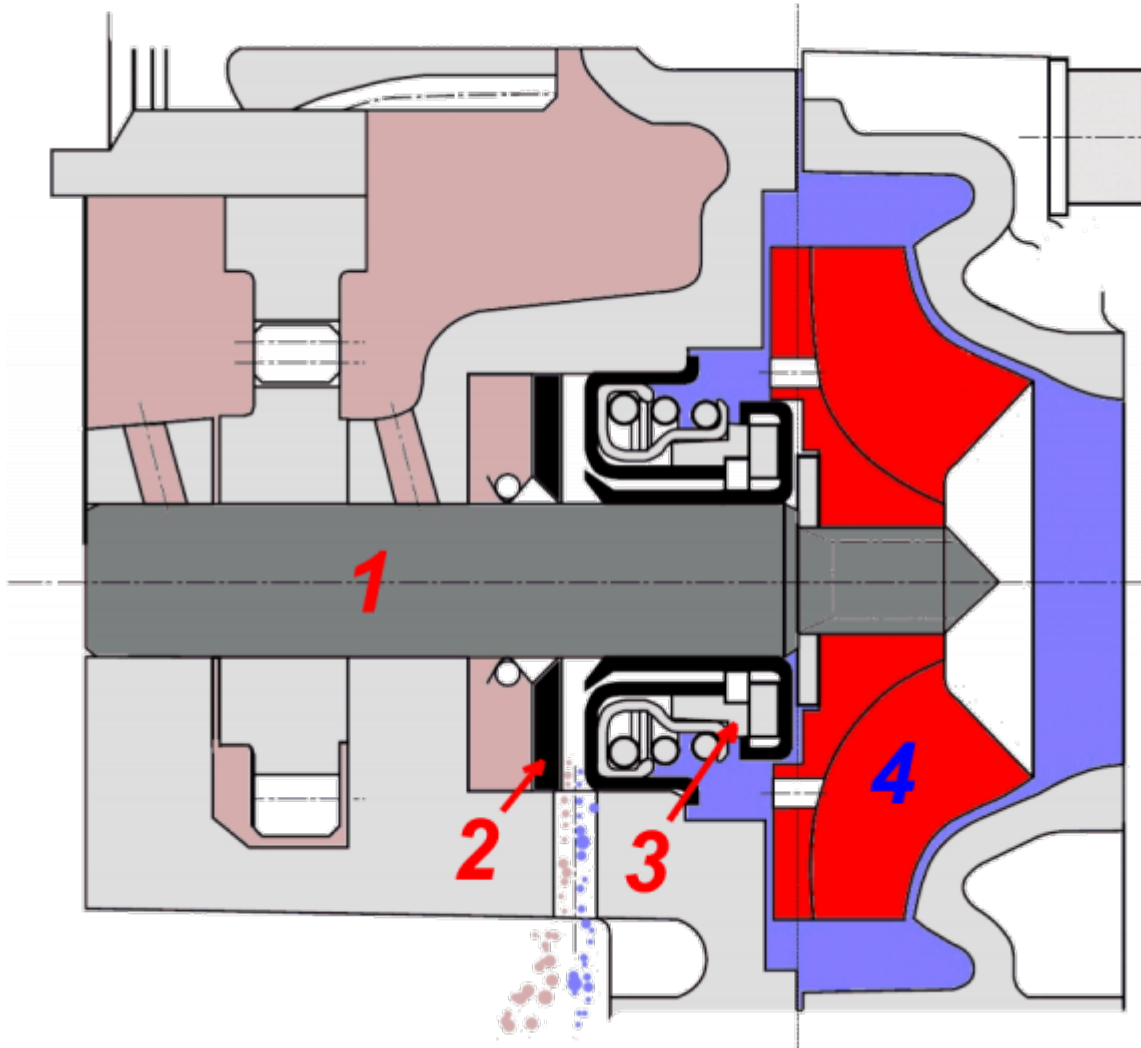
- 1. Wasserpumpenwelle
- 2. Wellendichtring
- 3. Gleitringdichtung
- 4. Pumpenflügel

Zwischen den Zahlen 2 und 3 befindet sich die Leckagebohrung.  
Mit hellroten und hellblauen Punkten ist hier ein Flüssigkeitsaustritt dargestellt.
