die Leckagebohrung am Zündergehäuse

... meist gut versteckte Löcher und deren Bedeutung

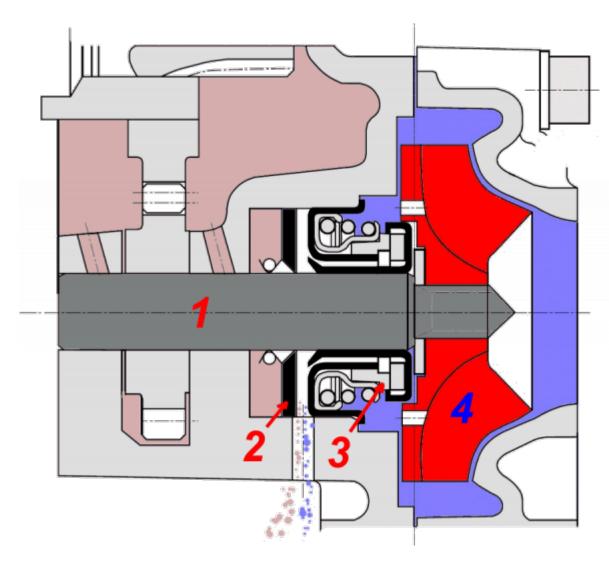
Hier der Querschni tt durch die Wasserpu mpe mit folgenden Bauteilen

- 1. Wasserpumpenwelle
- 2. Wellendichtring
- 3. Gleitringdichtung
- 4. Pumpenflügel

Zwischen den Zahlen 2 und 3 befindet sich die Leckagebohrung. Mit hellroten und hellblauen Punkten ist hier ein Flüssigkeitsaustritt dargestellt.

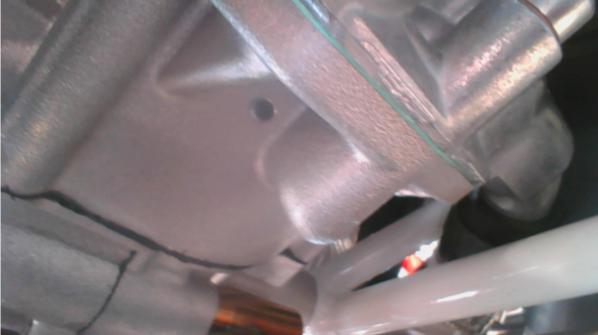
eine der
Bohrunge
n
Schön zu
sehen ist
im Bereich
oben rechts
die grüne
Wasserpum
pendichtun
g und
weiter im
Hintergrund
der
Motorträger

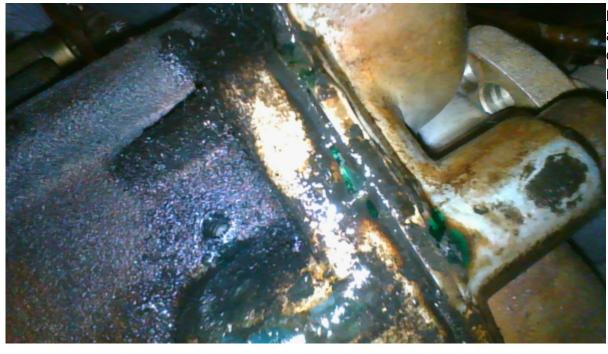
Kühlwasser austritt aus der Leckageboh rung

Tritt hier, Kühlflüssigkeit aus, ist die Gleitringdichtung defekt.

Dabei handelt es sich um zwei Keramik-Ringe, die federbelastet aufeinander gleiten und so das Kühlwasser im Kühlkreislauf halten.

In beiden Fällen ist das Zündergehäuse zu demontieren und von einem Fachmann¹⁾ instandzusetzen.

Als Alternative bietet FRANZ Aircraft Engines Vertrieb GmbH für ein eingesandtes Zündergehäuse einen Reparaturservice, auch mit Freigabebescheinigung EASA Form 1, an.

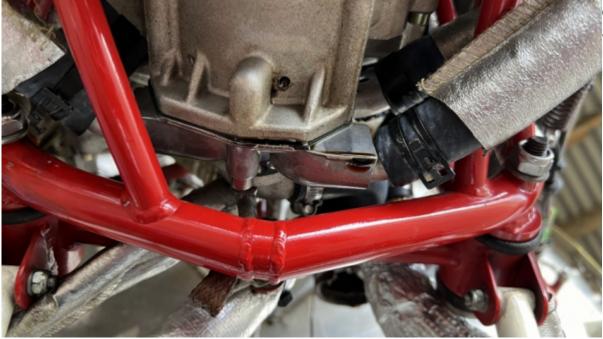
Ölaustritt aus der Leckageboh rung

Stellt man an der Leckagebohrung nun einen Ölaustritt fest, ist der Wellendichtring defekt, der das Motoröl bei der Wasserpumpenwelle abdichten soll.
