# die Leckagebohrung am Zündergehäuse

... meist gut versteckte Löcher und deren Bedeutung

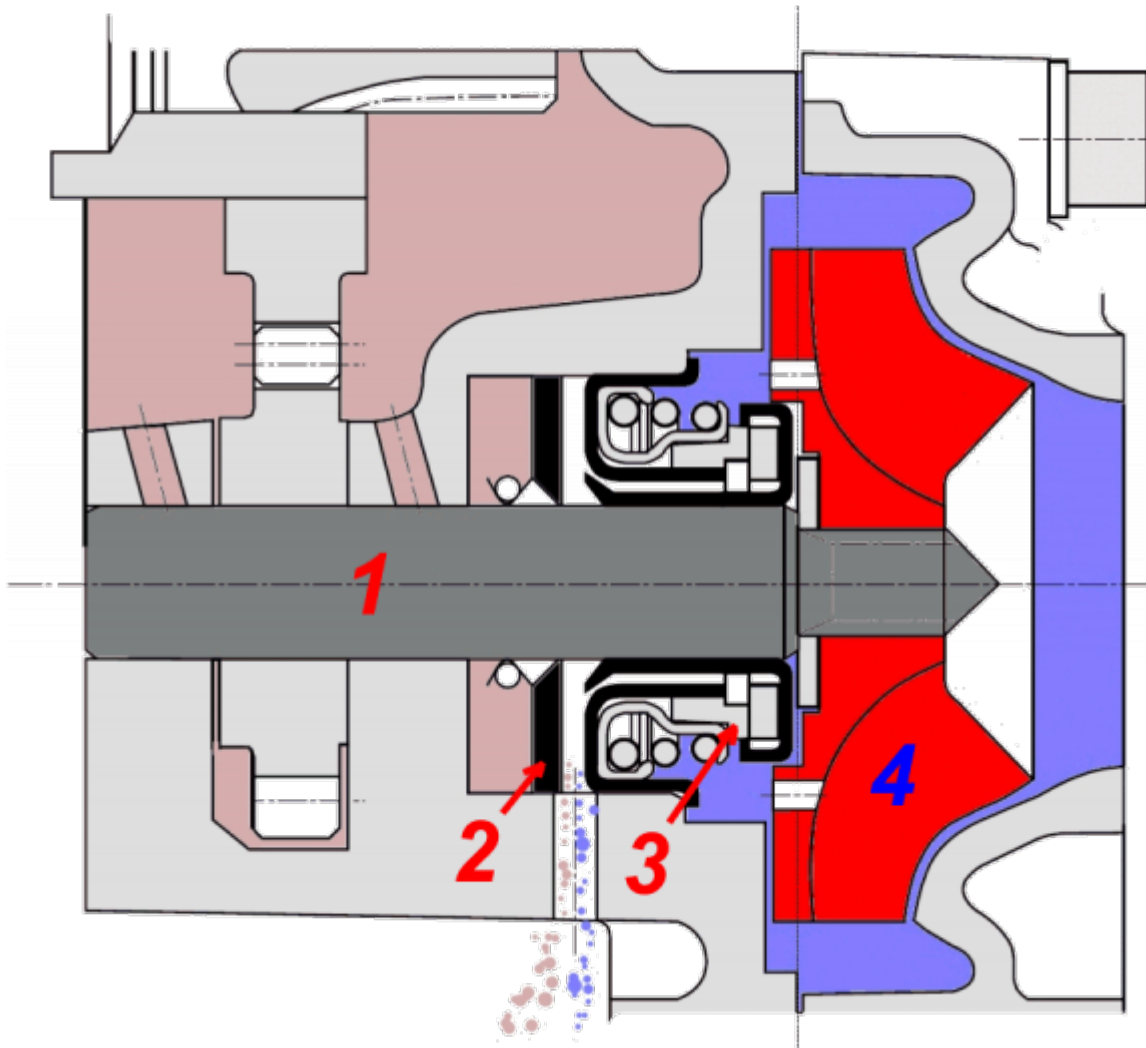
1. Wasserpumpenwelle
2. Wellendichtring
3. Gleitringdichtung
4. Pumpenflügel

Zwischen den Zahlen 2 und 3 befindet sich die Leckagebohrung.  
Mit hellroten und hellblauen Punkten ist hier ein Flüssigkeitsaustritt dargestellt.

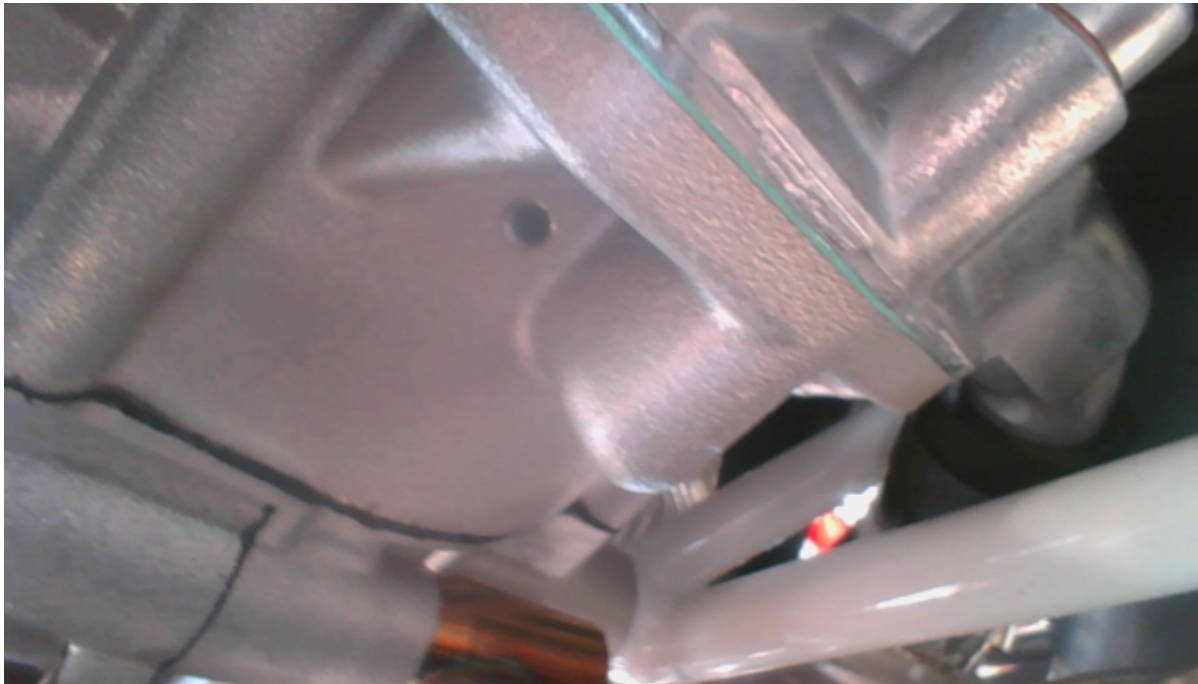
**eine der Bohrungen**  
Schön zu sehen ist im Bereich oben rechts die grüne Wasserpumpendichtung und weiter im Hintergrund der Motorträger.

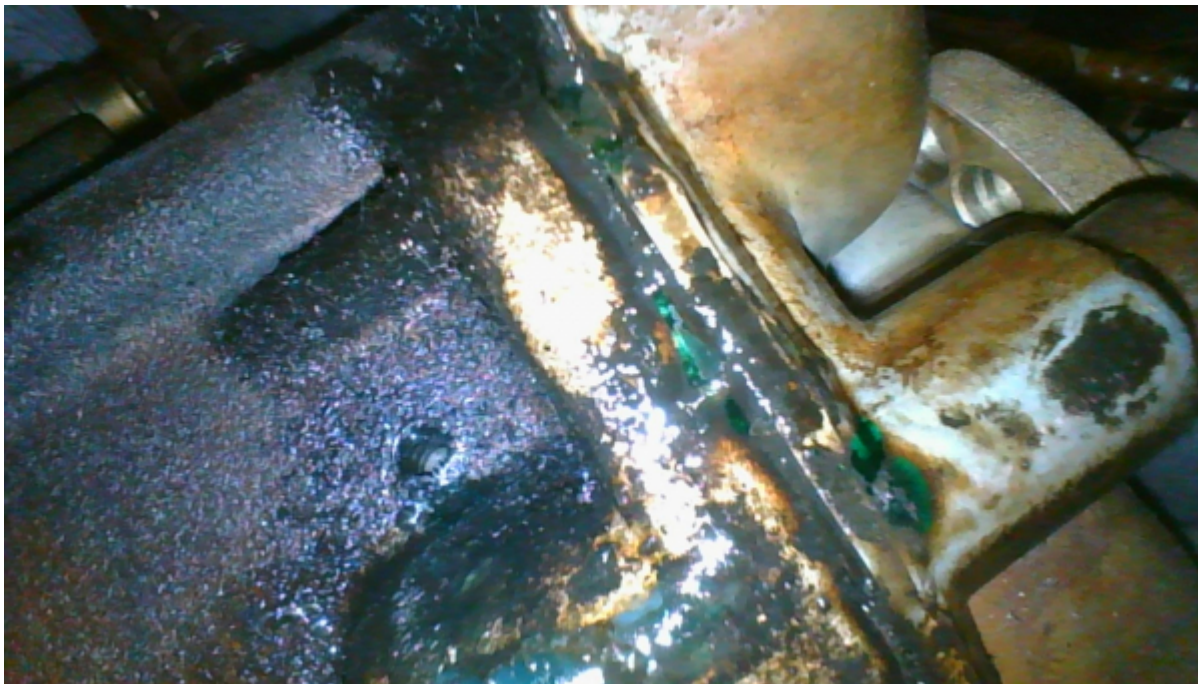
Kühlwasseraustritt aus der Leckagebohrung

Tritt hier, Kühlflüssigkeit aus, ist die Gleitringdichtung defekt.

Dabei handelt es sich um zwei Keramik-Ringe, die federbelastet aufeinander gleiten und so das Kühlwasser im Kühlkreislauf halten.

**In beiden Fällen ist das Zündergehäuse zu demontieren und von einem Fachmann<sup>1)</sup> instandzusetzen.**

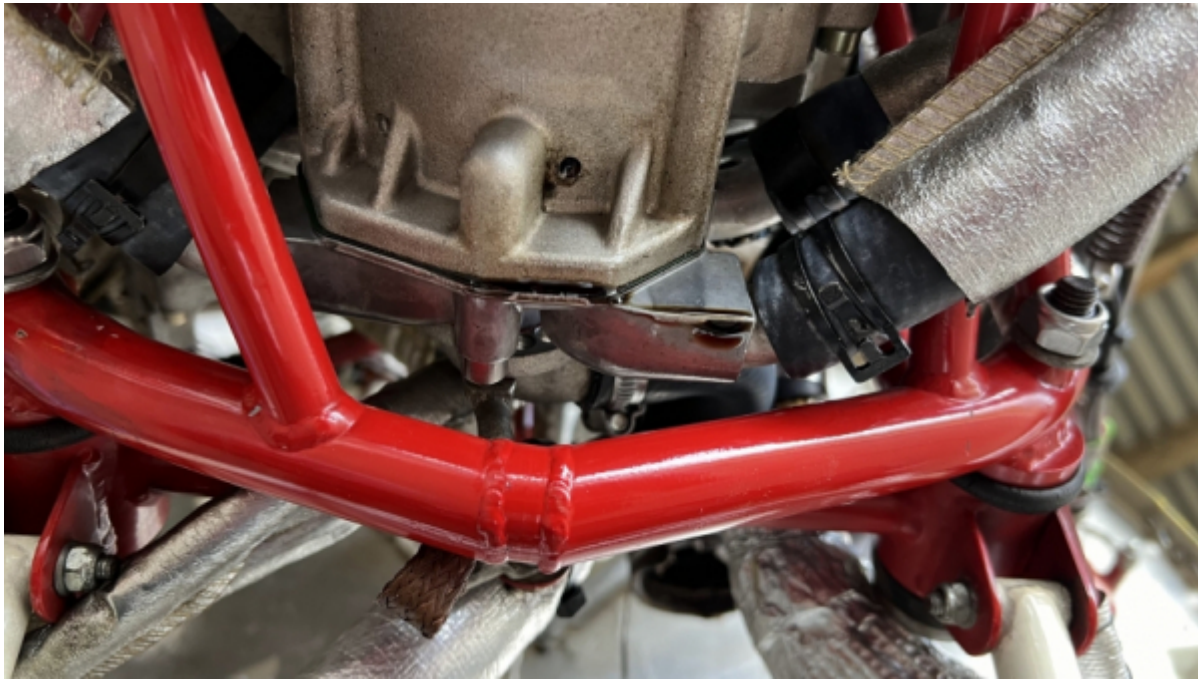
Ölaustritt  
aus der  
Leckageboh-  
rung

Stellt man an der Leckagebohrung nun einen Ölaustritt fest, ist der Wellendichtring defekt, der das Motoröl bei der Wasserpumpenwelle abdichten soll.

Als Alternative bietet [FRANZ Aircraft Engines Vertrieb GmbH](https://www.kleinjung.de/rotax/doku.php?id=leckagebohrung) für ein eingesandtes Zündergehäuse einen Reparaturservice, auch mit Freigabebescheinigung EASA Form 1, an.
