die Leckagebohrung am Zündergehäuse

... meist gut versteckte Löcher und deren Bedeutung

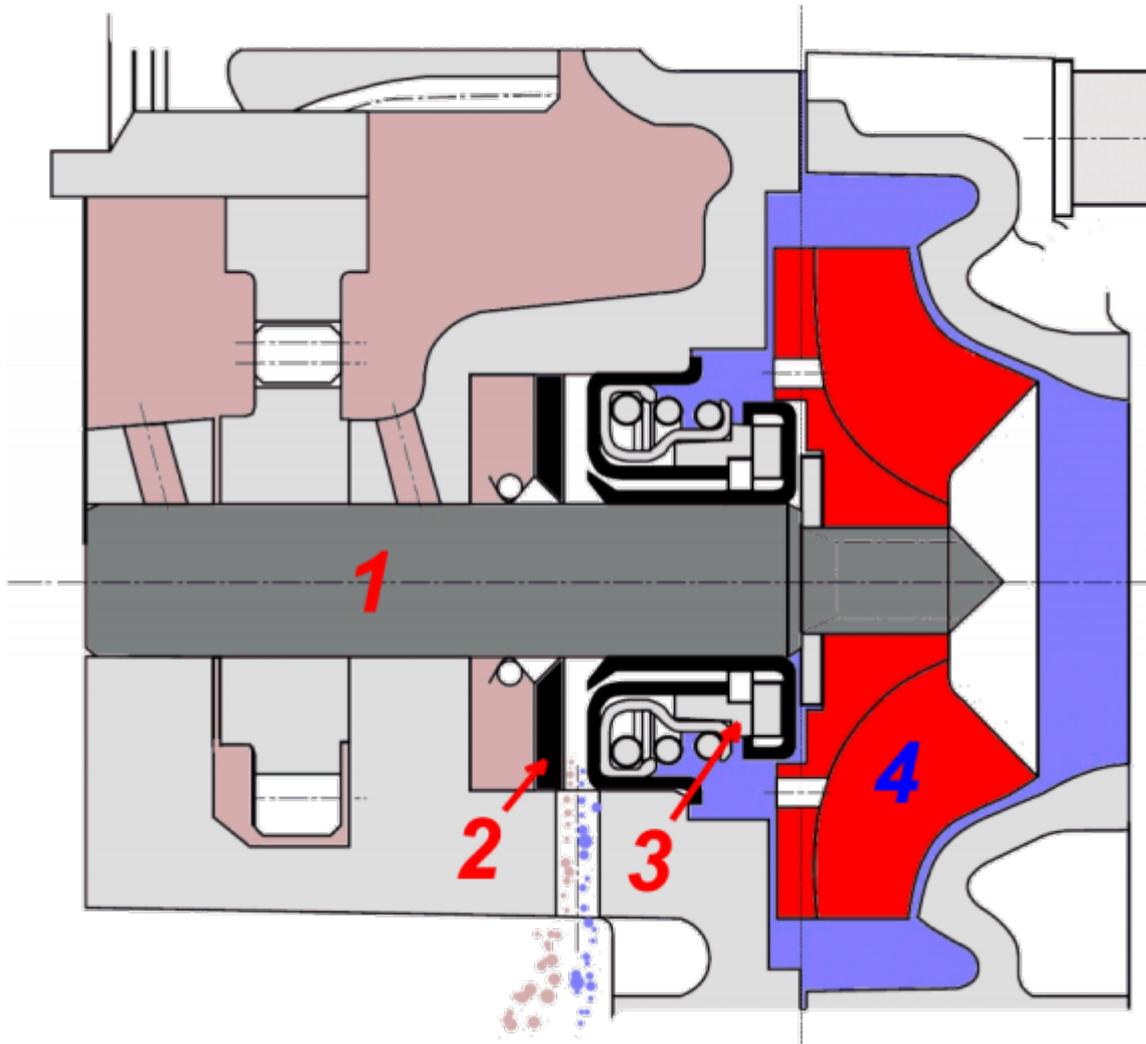
Hier der Querschnitt durch die Wasserpumpe mit folgenden Bauteilen

- 1. Wasserpumpenwelle
- 2. Wellendichtring
- 3. Gleitringdichtung
- 4. Pumpenflügel

Zwischen den Zahlen 2 und 3 befindet sich die Leckagebohrung.
Mit hellroten und hellblauen Punkten ist hier ein Flüssigkeitsaustritt dargestellt.

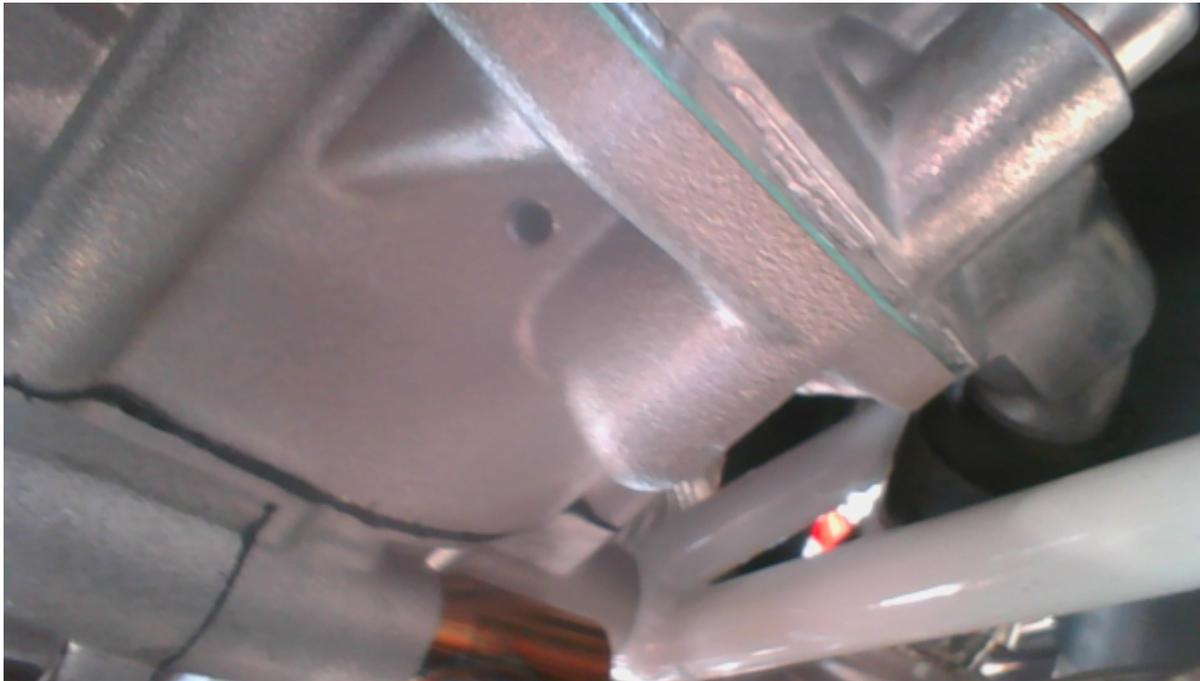
eine der Bohrungen
Schön zu sehen ist im Bereich oben rechts die grüne Wasserpumpendichtung und weiter im Hintergrund der Motorträger.

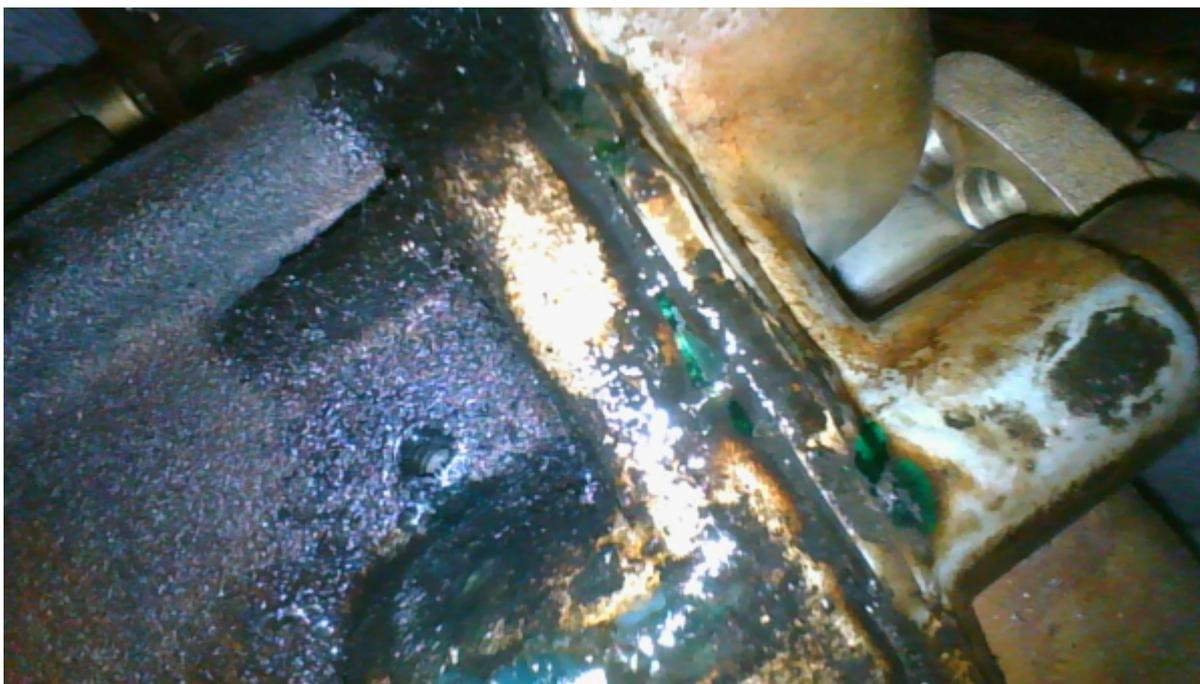
Kühlwasseraustritt aus der Leckagebohrung

Tritt hier, wie auf dem letzten Bild zu sehen, Kühlflüssigkeit aus, ist die Gleitringdichtung defekt. Dabei handelt es sich um zwei Keramik-Ringe, die federbelastet aufeinander gleiten und so das Kühlwasser im Kühlkreislauf halten.

In beiden Fällen ist das Zündergehäuse zu demontieren und von einem Fachmann¹⁾ instandzusetzen.
