# Der Kühllauf des Turboladers

... und was passiert, wenn man ihn nicht einhält

## .... eine Geschichte mit einem guten Ausgang:

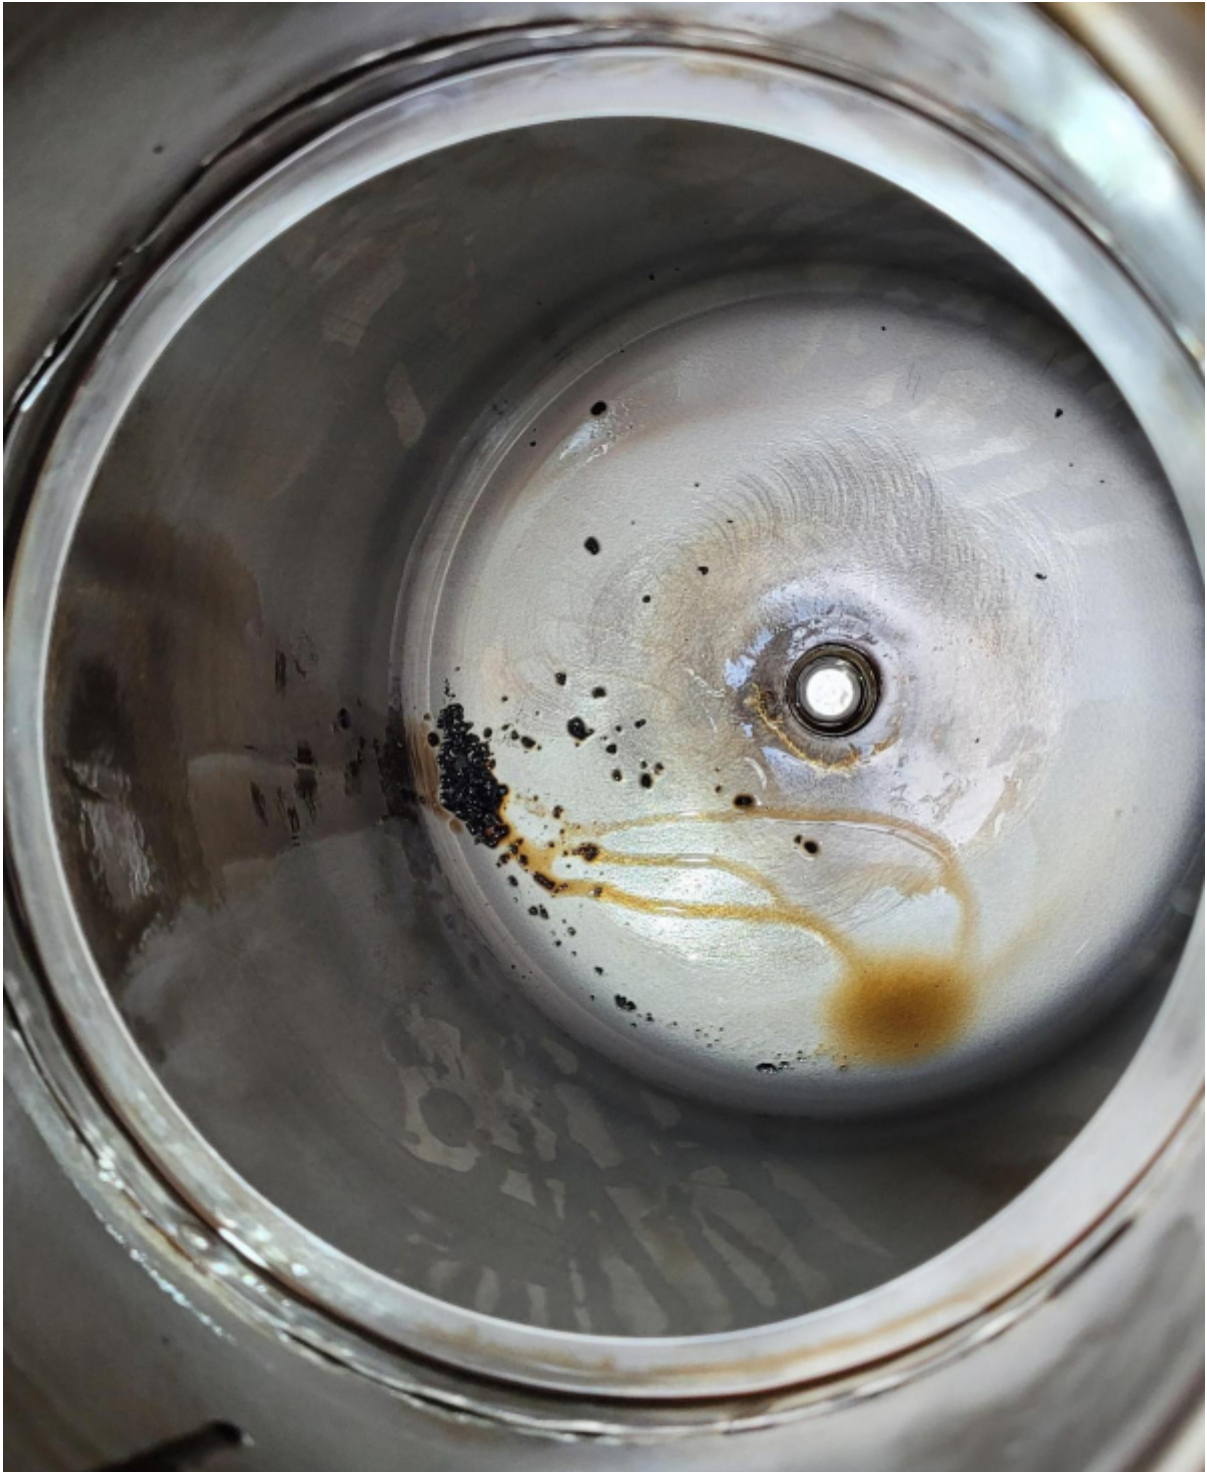
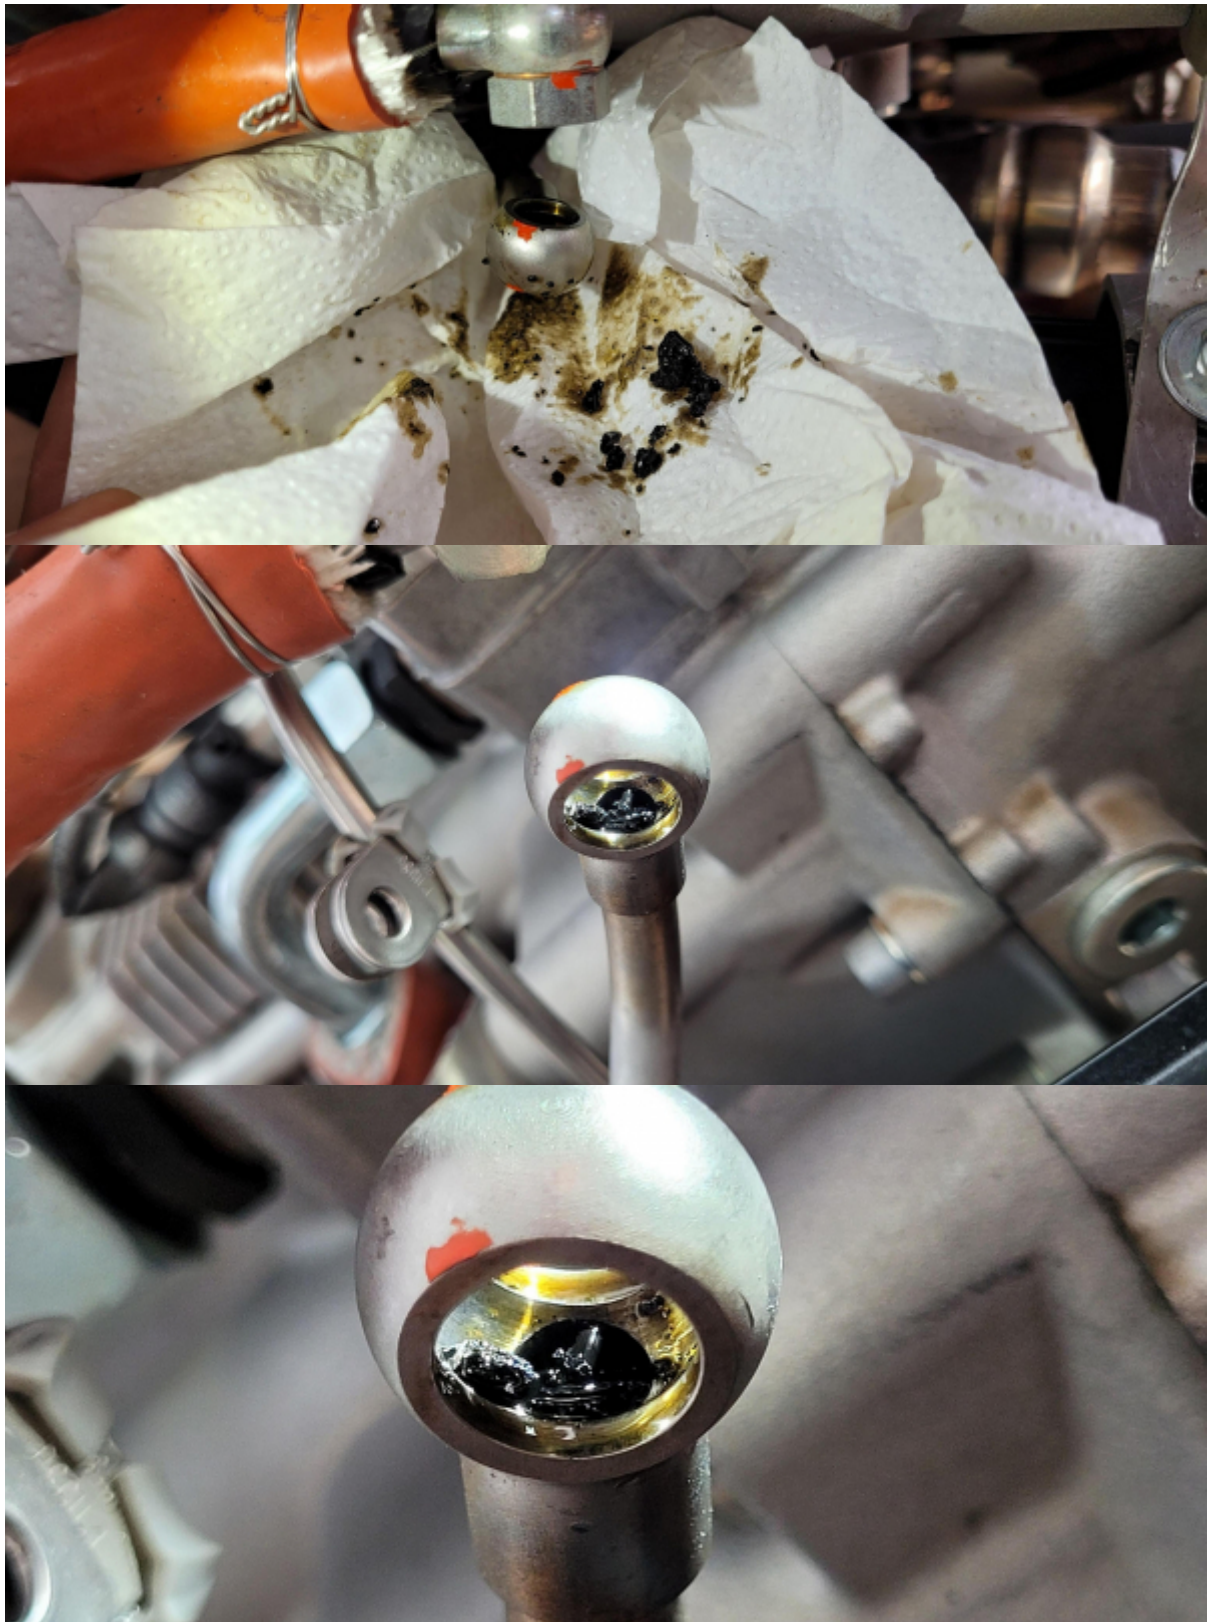
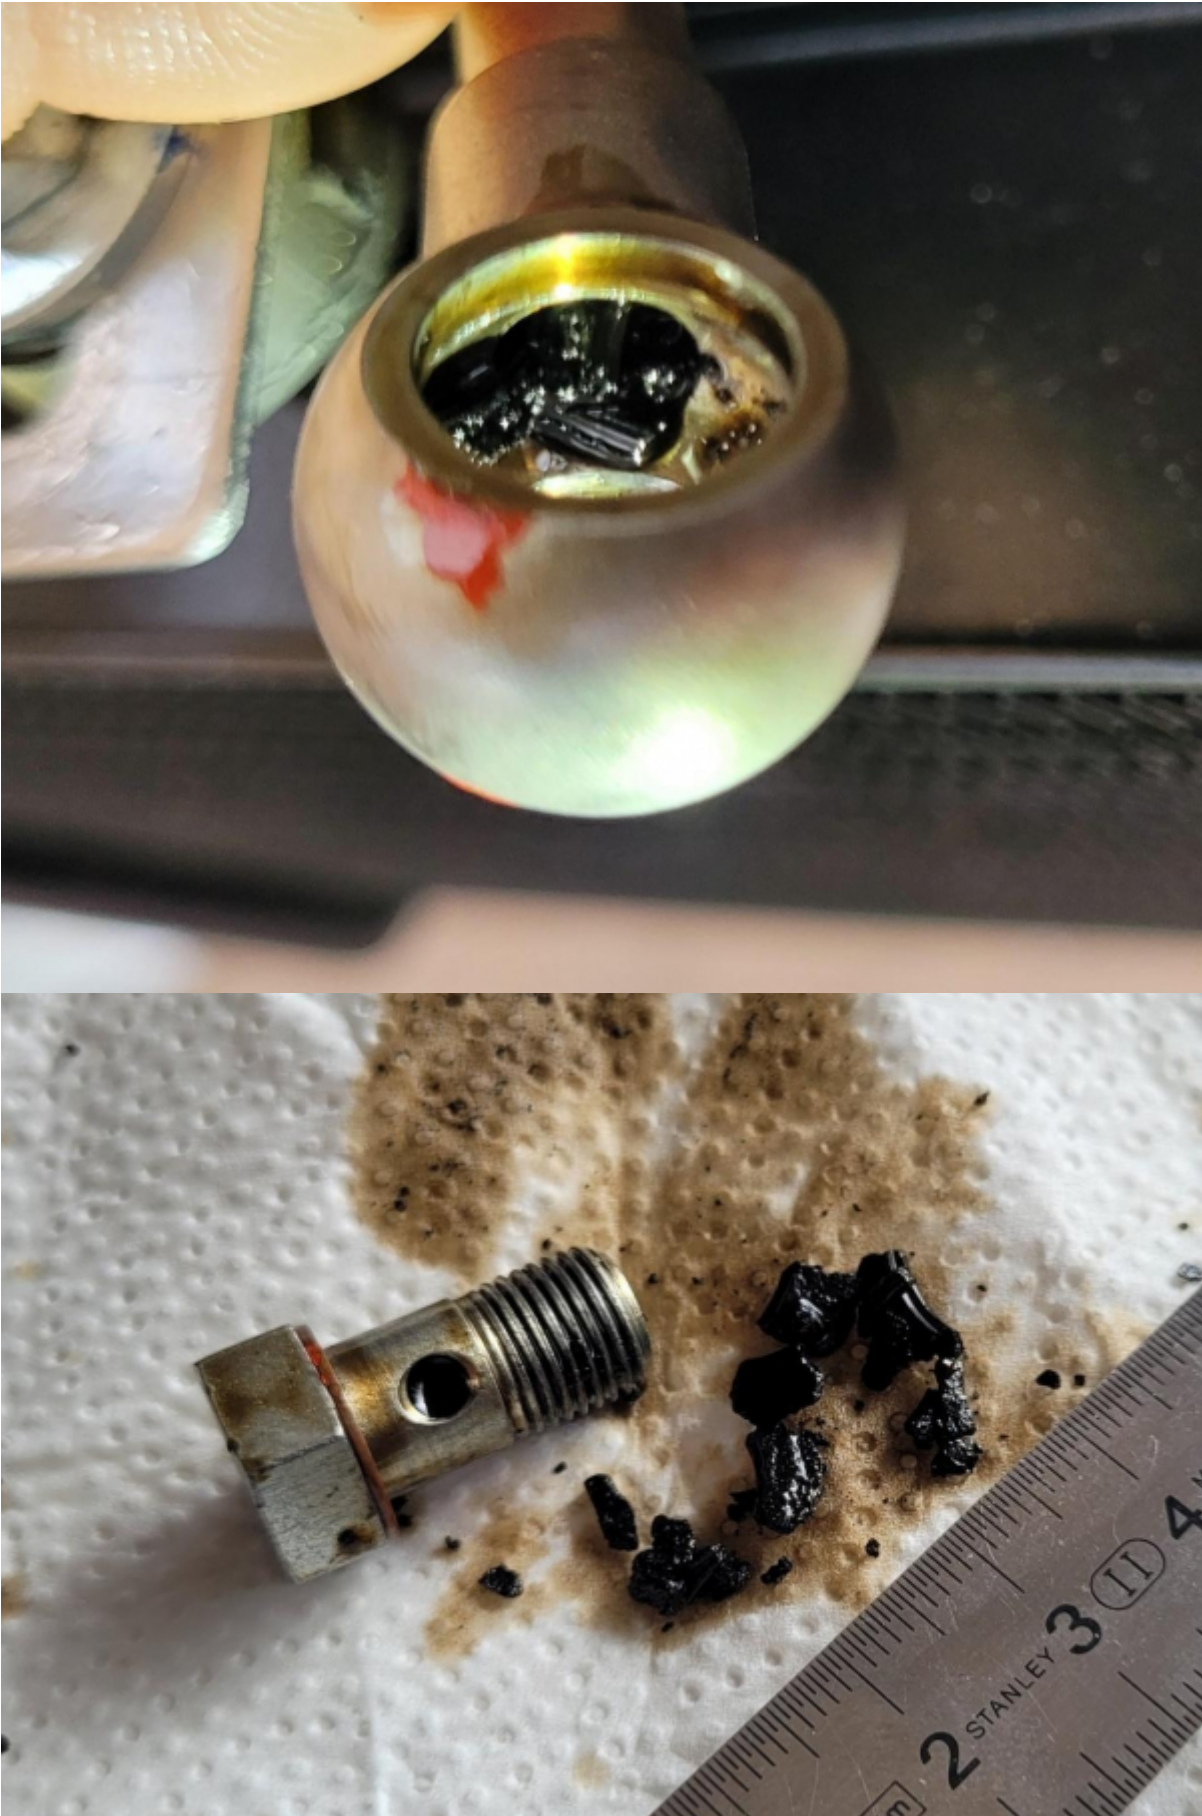
1)

## .... hier die bildhaften Ergebnisse:

Selbstverständlich war es hier auch der Fall und deshalb war die Verwunderung groß, solche Brocken vorzufinden.

Ganz klar ist hingegen, dass „der gute Ausgang“ der Geschichte darauf zurückzuführen ist, dass die Hohlschraube vor der Ölpumpe noch nicht vollkommen verstopft war. Die Ölmenge, die hier noch passieren konnte lag augenscheinlich knapp unter der Menge, die zur Schmierung des Turboladers zum Mittelteil gepumpt wurde.

Die nicht zurückgeführte Menge sorgte für ein Überlaufen des Öles an den Lagestellen der Turboladerwelle. Dadurch wurde das Öl zu beiden Seiten des Turbos herausgedrückt, gelangte zum Teil in den Auspuff und zum Teil in die Airbox und sorgte so für die Ölfahne.

sie entstehen durch Verkokung des Motoröls an der Welle hauptsächlich im Bereich der Lagerstelle

beim Turbinenrad<sup>3)</sup>. Wenn der Motor läuft, kann hier das Motoröl nicht verkoken, da ständig durch den Schmiervorgang eine gewisse Kühlung vorhanden ist. Bleibt die Ölförderung aus und die Welle ist noch nicht kalt genug, verkocht das zur Ruhe gekommene Öl und bildet schöne Kohlebrocken. Diese fallen dann irgendwann in das Ölsumpfgefäß, werden von der Saugleitung Richtung Ölpumpe gesaugt und verstopfen möglicherweise die Hohlchraube vor der Ölpumpe.

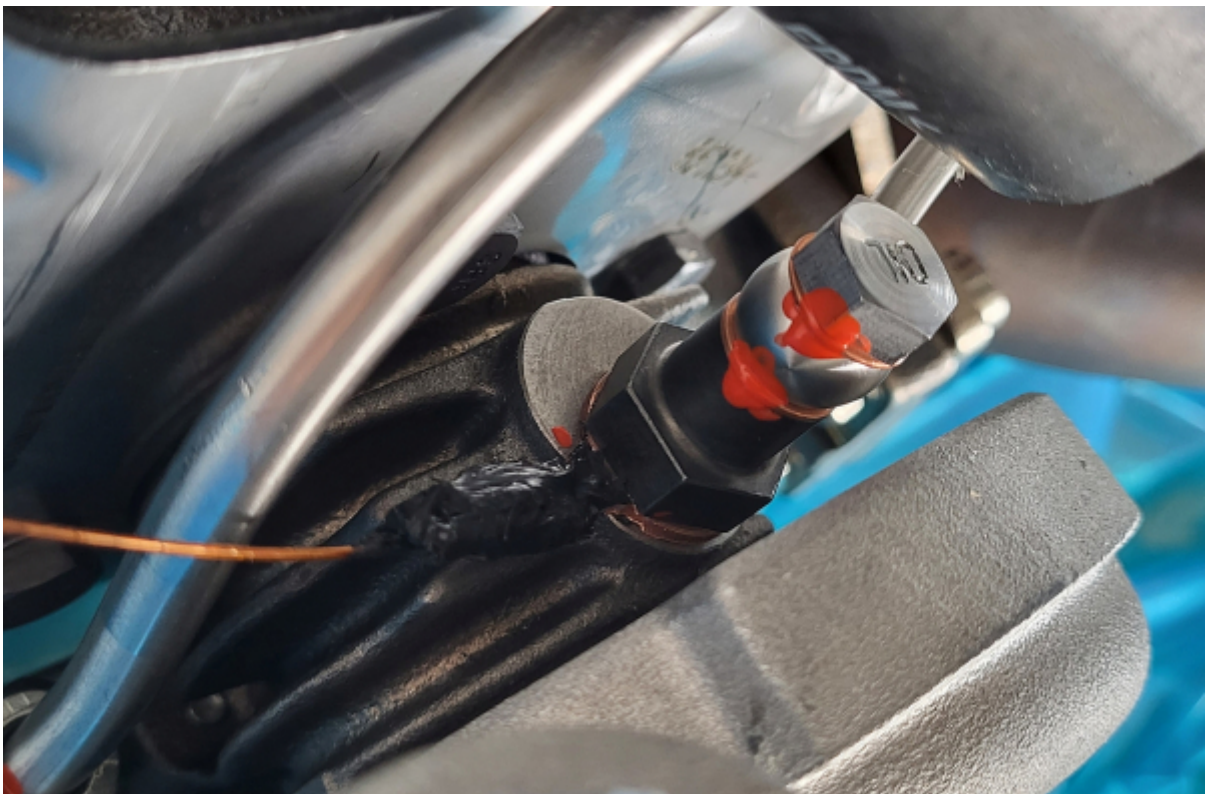
Den Sensors haben wir bei einer Turbo-Dimona beim Ölzulauf des Mittelteils angebracht und zwar als Ersatz für die Kupferdichtung, die unter dem Ventilgehäuse montiert ist.

Wir hatten im Flug nach 5 min Startleistung gerade mal 120°C. Nach dem Landen und dem Kühllauf ca. 100°C .

Die Temperatur ist nach dem Abstellen noch auf ca. 130°C angestiegen.

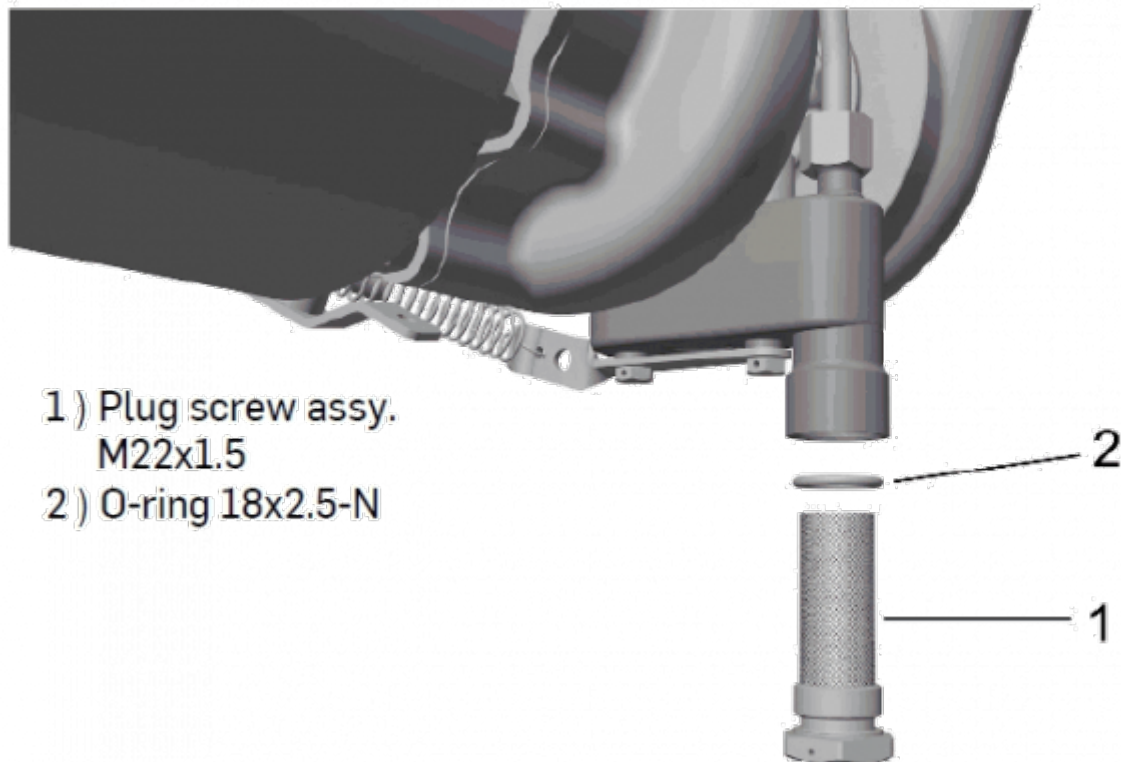
**SI-914-039 Introduction of a new oil sump assy for ROTAX Engine Type 914 (Series) vom 20.02.2023**

Hier wird in das Ölsumpfgefäß ein Sieb integriert, welches verhindert, dass Kohlebrösel einer Größe zur Hohlschraube der Rücklaufleitung gelangen, die sie verstopfen können. Ich empfehle jedem, dieses leider nicht ganz billige Teil zu montieren.
