ovale Einlassventilsitze

... und eine mögliche Ursache

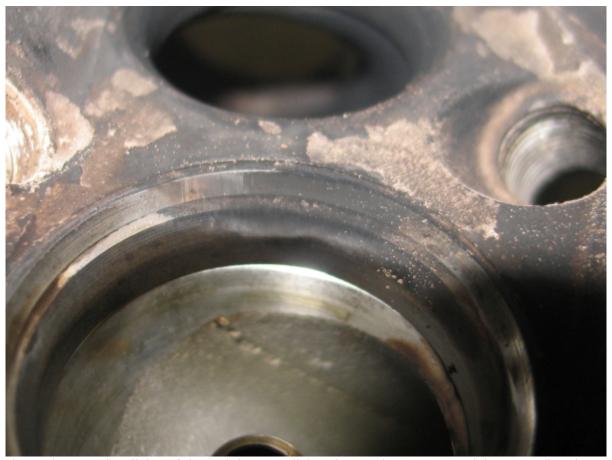
Hier sehen wir ganz deutlich auf dem Einlassventilsitz einen schwarzen Bereich. Dort trägt das Ventil nicht mehr richtig und es entweichen die Verbrennungsgase. Hier haben wir den gemessenen Druckverlust.

Die Laufzeit des Motors betrug ca. 400 Stunden, der Drückverlust lag bei 18%. Aus einer anderen Prspektive:

Fest steht, dass die häufigste Ursache für einen erhöhten Druckverlust eine Ovalität der Einlass-Ventilsitze ist.

Der Zylinderkopf auf den ersten zwei Bildern ist nur durch nachfräsen des Ventilsitzes wieder instandzusetzen.

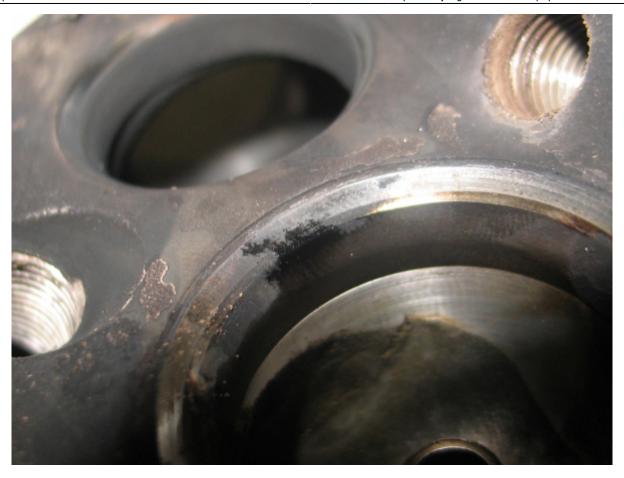
Ein Beispiel mit einem gemessenen Druckverlust von 10%.

Ganz deutlich ist der schwarze Bereich auf dem Ventilsitz zu sehen. Sieht noch nicht so schlimm aus aber die Ovalität ist auf dem Vormarsch.

Man kann sich sicher vorstellen, dass nicht nur der Ventilsitz leidet, sondern dem Ventil dadurch die Möglichkeit fehlt, hier Wärme abzuleiten.

Beim letzten Beispiel hat man noch die Möglichkeit, das Ventil durch einschleifen wieder dicht zu bekommen
