# ovale Einlassventilsitze

... und eine mögliche Ursache

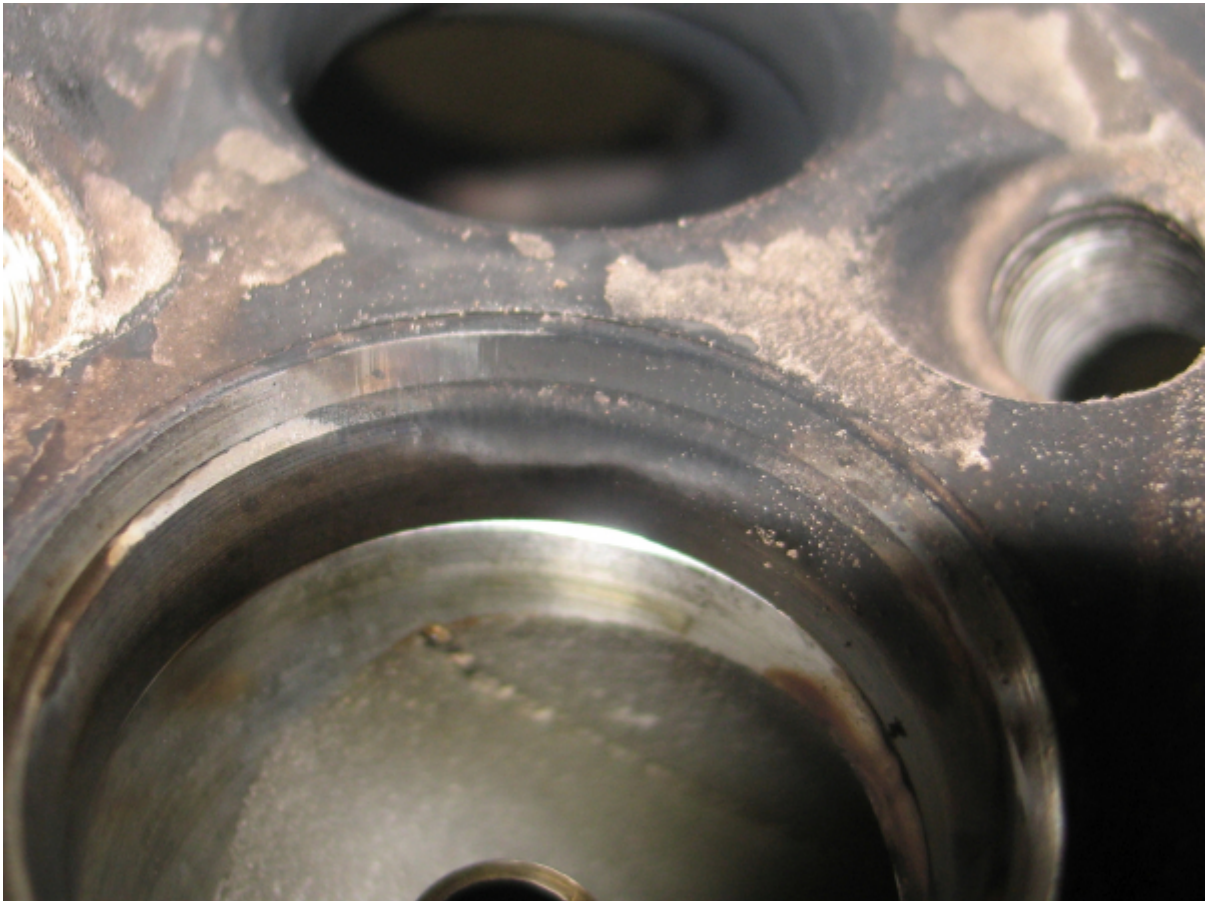
Leider ist dieser Umstand meist der Einbausituation geschuldet.  
Der Motor werkelt ständig an der thermisch obersten Betriebsgrenze und es kommen möglicherweise durch den Bediener noch Einstellungen erschwert zum Tragen.  
Lassen wir den Bediener mal weg und schauen uns folgendes Bild an:

Hier sehen wir ganz deutlich auf dem Einlassventilsitz einen schwarzen Bereich. Dort trägt das Ventil nicht mehr richtig und es entweichen die Verbrennungsgase. Hier haben wir den gemessenen Druckverlust.

Die Laufzeit des Motors betrug ca. 400 Stunden, der Druckverlust lag bei 18%.

Aus einer anderen Perspektive:

Der Zylinderkopf auf den ersten zwei Bildern ist nur durch nachfräsen des Ventilsitzes wieder instandzusetzen.

**Also - wenn der Druckverlust bei einer Motorwartung zweistellig wird, Kopf runter und die nötige Instandsetzung vornehmen.**
