Der Kühllauf des Turboladers

.... und was passiert, wenn man ihn nicht einhält

From:
http://kleinjung.de/rotax/ - **Ralle's ROTAX FAQ**

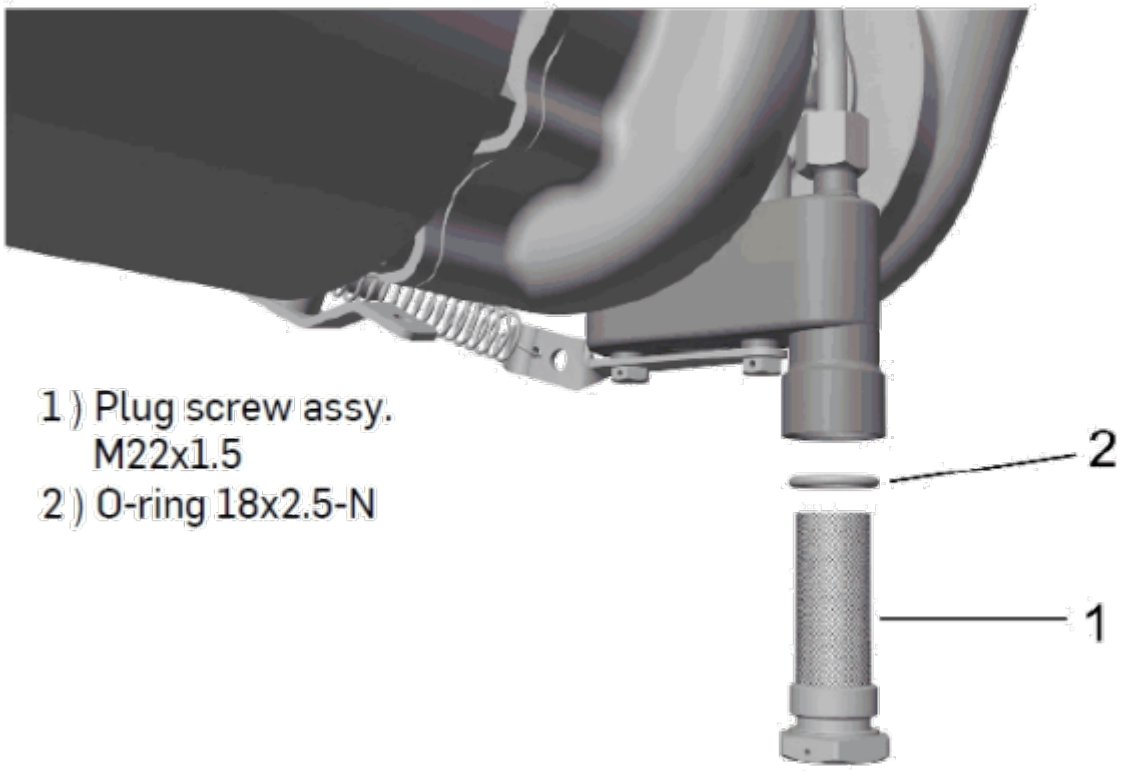
Siehe dazu die
SI-914-039 Introduction of a new oil sump assy for ROTAX Engine Type 914 (Series) vom 20.02.2023

Hier wird in das Ölsumpfgefäß ein Sieb integriert, welches verhindert, dass Kohlebrösel einer Größe zur Hohlschraube der Rücklaufleitung gelangen, die sie verstopfen können.
Ich empfehle jedem, dieses leider nicht ganz billige Teil zu montieren.
Ein Motorschaden ist jedoch wesentlich teurer.
