Das Losbrechmoment der KW

From:
https://www.kleinjung.de/rotax/ - **Ralle's ROTAX FAQ**

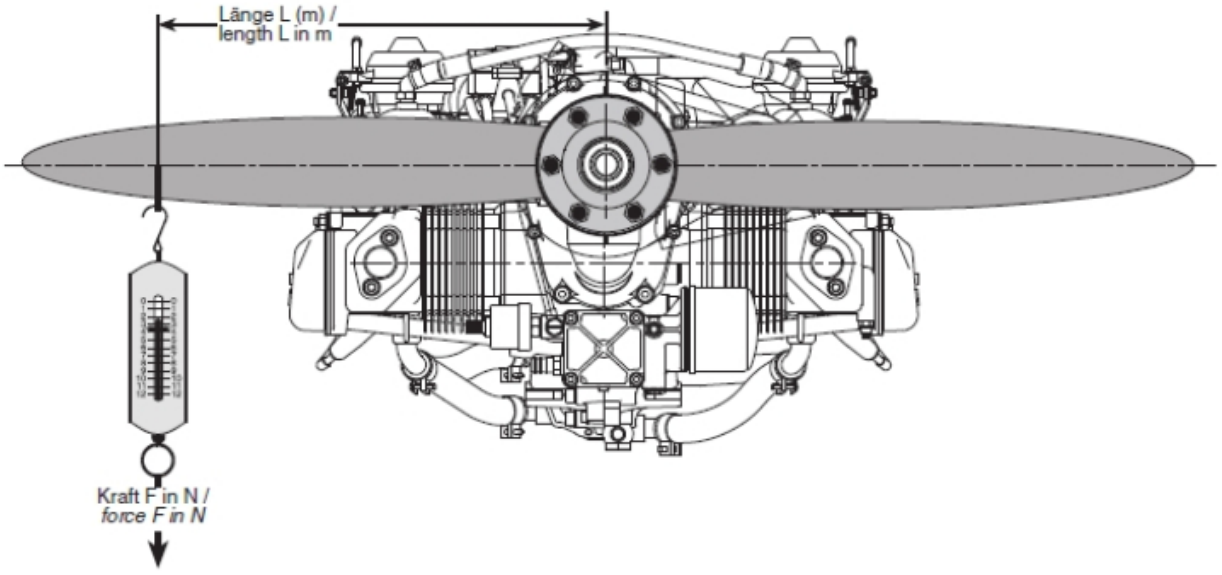
Wenn man am Propeller dreht, zeigt sich folgendes Verhalten:
zunächst zeigt sich das Losbrechmoment durch erhöhten Widerstand, wenn man den Propeller drehen möchte. Dreht er sich, spüren wir einen geringeren und gleichmäßigen Kraftaufwand. Stoppt man nun die Drehbewegung, bemerkt man ein ruckhaftes stoppen des Propellers. Das veranschaulicht in etwa die folgende Kurve.
