# die Leckagebohrung am Zündergehäuse

... meist gut versteckte Löcher und deren Bedeutung

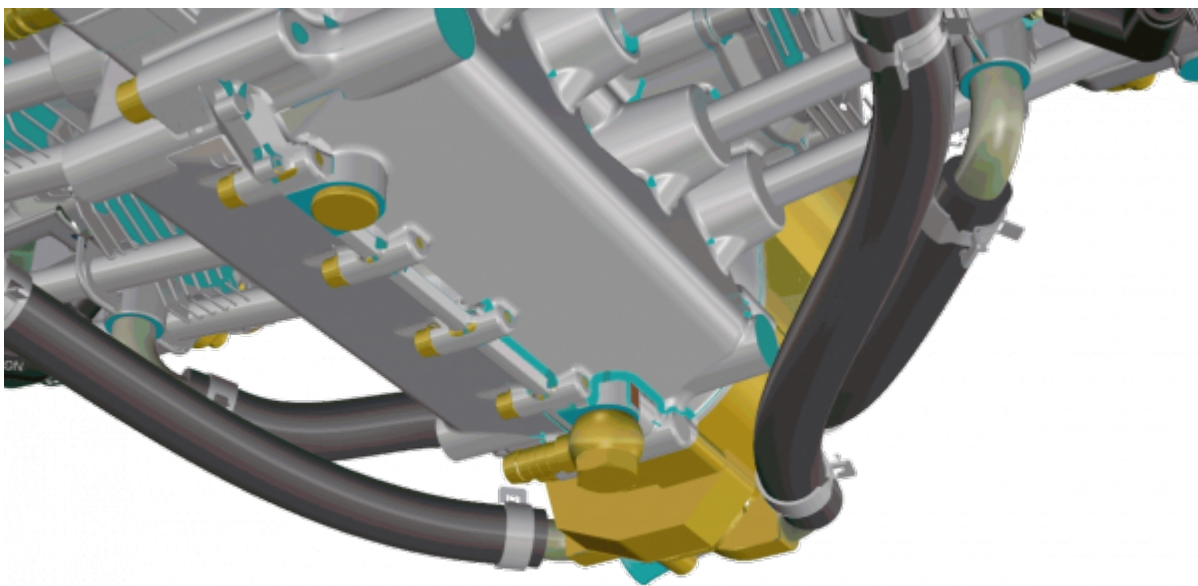
Sichtkontrolle der Leckage-Bohrung an der Unterseite der Wasserpumpe auf Anzeichen von Undichtigkeit. <b>Hinweis:</b> sollte eine Leckage vorhanden sein, ist das Zündergehäuse zu demontieren und instandzusetzen.		X	912 12-20-00 Seite 5	
			914 12-20-00 Seite 13

Das ist einer der Punkte, wo dann die Sucherei beginnt, weil man die Bohrungen noch nie gesehen hat ...
