die Leckagebohrung am Zündergehäuse

... meist gut versteckte Löcher und deren Bedeutung

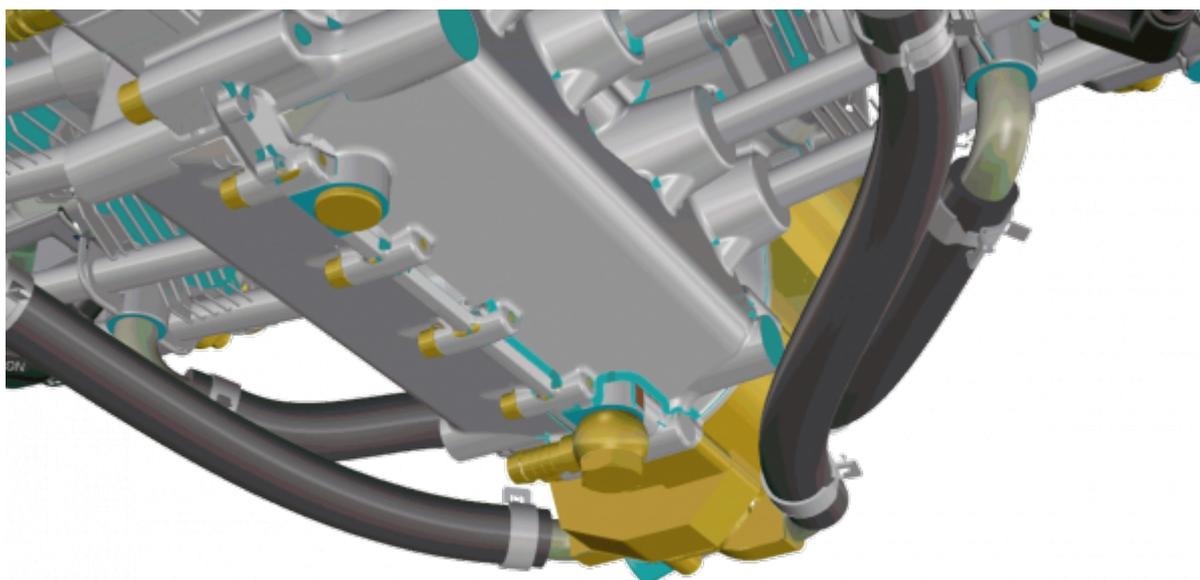
Das ist einer der Punkte, wo dann die Sucherei beginnt, weil man die Bohrungen noch nie gesehen hat ...

Eigentlich sind die Leckagebohrungen gar nicht so schwer zu finden. Sie befinden sich unten am Motor, wo die Wasserschläuche zu den Zylindern 1 und 2 am Wasserpum

pengehäuse angeschlossen sind. Das Wasserpumpegehäuse ist auf dem Zündergehäuse montiert. Das Problem ist nur, dass darunter meist der Schalldämpfer sitzt und so die Sicht stark behindert.
