# WISSENSWERK

**KOLBENSCHÄDEN –  
ERKENNEN UND BEHEBEN**

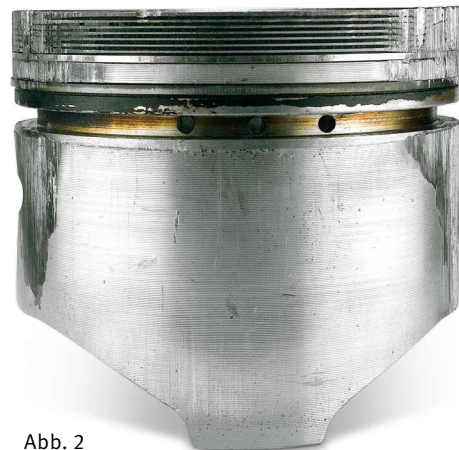
Abb. 2

- Fressstellen auf Druck- und Gegendruckseite, ca. 45° versetzt zur Kolbenbolzenachse.
- Fressstellen gehen von hochglänzenden Druckstellen in dunkel verfärbte, relativ glatte Reiber über (Abb. 1).
- Kolbenbolzen mit blauer Anlassfarbe. (Abb. 3) Grund: Heißgelaufene Lagerung des Kolbenbolzens durch Spiel- oder Öl-mangel.

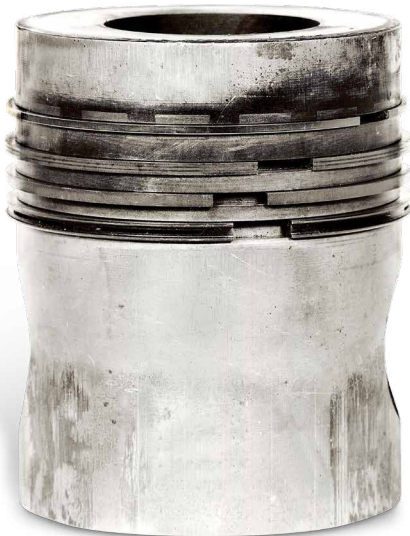
Abb. 1

- Spielfresser mit Druck- und Gegendruckstellen an den unteren Schaftenden.
- Übergang von hochglänzenden Druckstellen in glatte, dunkel verfärbte Verreibungen (Abb. 1).
- Keine besonderen Merkmale an anderen Pleuellpartien.
- Fressstellen in der Pleuelllaufbuchse im Bereich der unteren O-Ringe (Abb. 2).

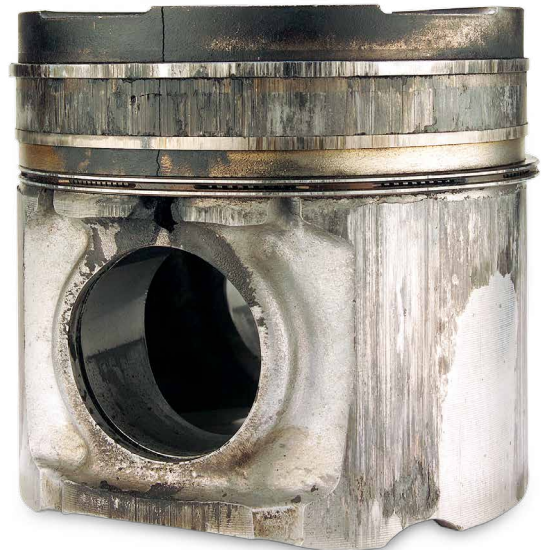
Abb. 2

Dadurch entstehen Zugspannungen, die zu Spannungsrissen führen. Wenn die thermisch bedingten Spannungen durch Spannungen von einer Bolzendurchbiegung überlagert werden, bildet sich aus den Spannungsrissen ein stark erweiterter Hauptriss. Dieser führt zum Bruch und Ausfall des Kolbens. Die Massenkraft und Erosion der schnell vorbeistreichenden Verbrennungsgase reißen einzelne Partikel aus der Oberfläche (Abb. 2) oder tragen den Kolbenkopf komplett ab (Abb. 1).

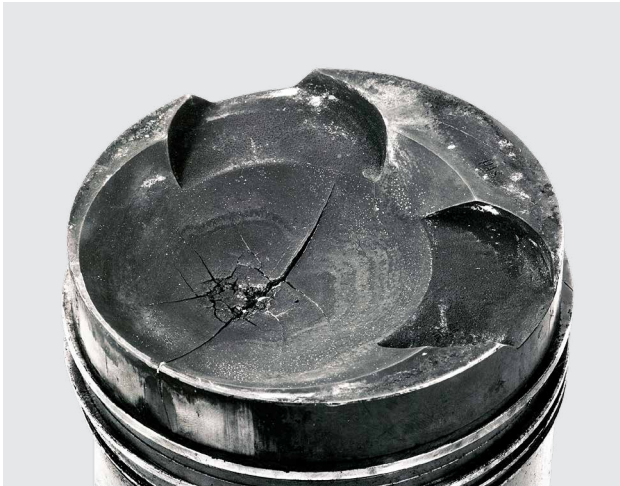
Abb. 3

Das Kolbenmaterial heizt sich örtlich stark auf – bei Vorkammermotoren an den Auftreffstellen der Vorkammerstrahlen (Abb. 3 und Abb. 4), bei Direkteinspritzmotoren am Muldenrand (Abb. 1). An diesen Stellen dehnt sich das Material stärker aus. Da die überhitzten Stellen von kühlerem Material umgeben sind, verformt sich das Material hier plastisch über die Elastizitätsgrenze hinaus. Beim Abkühlen passiert das Gegenteil: An den Stellen, an denen das Material zuvor gestaucht und weggedrückt wurde, ist nun zu wenig Material vorhanden.

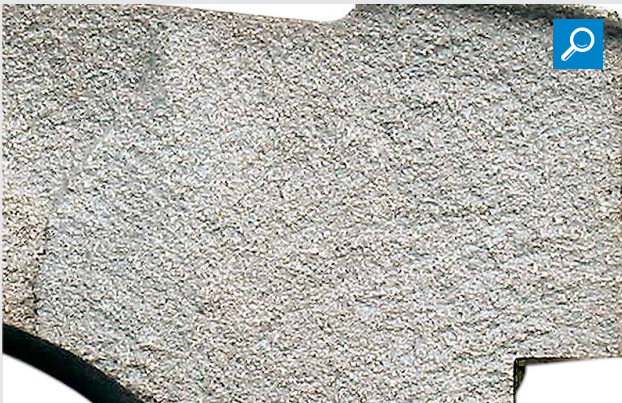
Abb. 1

Ein Gewaltbruch (Abb. 1) wird immer durch einen Fremdkörper ausgelöst, der im Betrieb mit dem Kolben kollidiert. Fremdkörper können abgerissene Teile vom Pleuel, von der Kurbelwelle, den Ventilen oder Ähnliches sein. Auch wenn Wasser oder Kraftstoff in die Zylinder gelangt, kann es zu einem Gewaltbruch des Kolbens kommen.

Die Bruchflächen eines Gewaltbruchs erscheinen grau, nicht verrieben und zeigen keine Rasterlinien. Der Kolben bricht ohne Bruchentwicklung schlagartig.

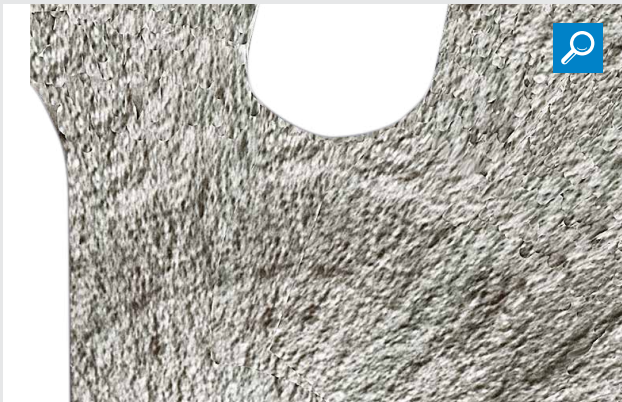
Abb. 2

Bei einem Dauerbruch (Abb. 2) entstehen auf der Bruchfläche Rasterlinien, die den Ausgang und den stufenweisen Fortgang des Bruchs aufzeigen. Die Bruchflächen sind oftmals glänzend verrieben. Ursache eines Dauerbruchs ist eine Überbelastung des Kolbenmaterials.

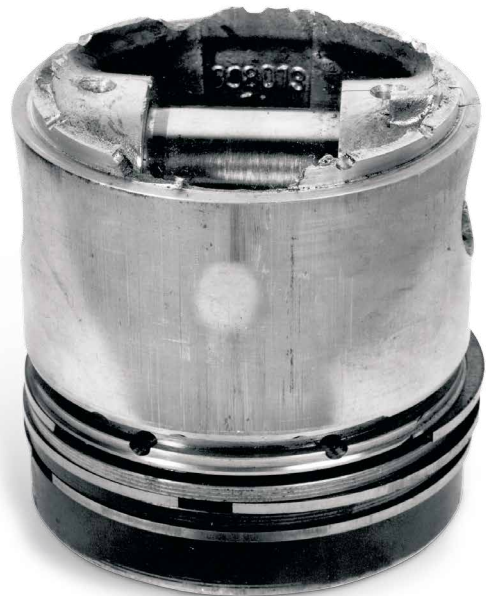
Abb. 2

Ursache ist eine schnelle Folge harter Schläge beim Anschlagen des Kolbenbodens gegen den Zylinderkopf. Der Kolben wird derart erschüttert, dass Risse entstehen. Außerdem verkantet sich der Kolben im Zylinder und schlägt mit dem Schaft gegen die Zylinderwand. Bei Kolben mit unterem Ölabstreifring (Abb. 2) bricht dabei häufig der Schaft an der unteren Ölringnut.

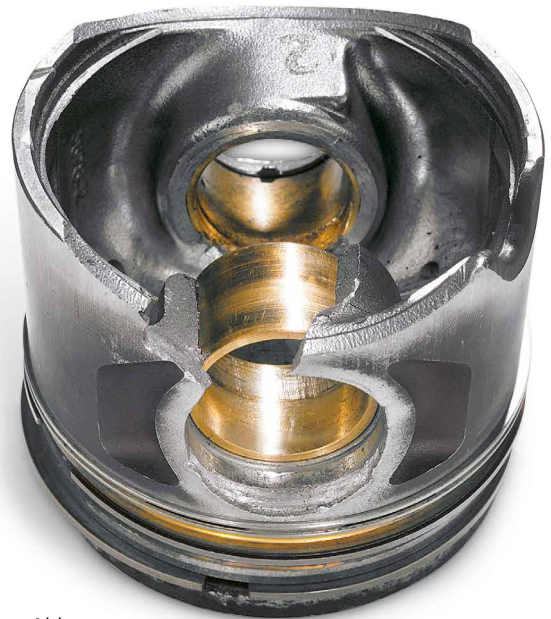
Abb. 5

- Asymmetrisches Kolbentragbild (Abb. 4).
- Kolbenbolzennabe und Kolbenbolzen gebrochen (Abb. 5 und 6).
- Bolzenbohrung im Bereich der Sicherungsringe verhämmert.

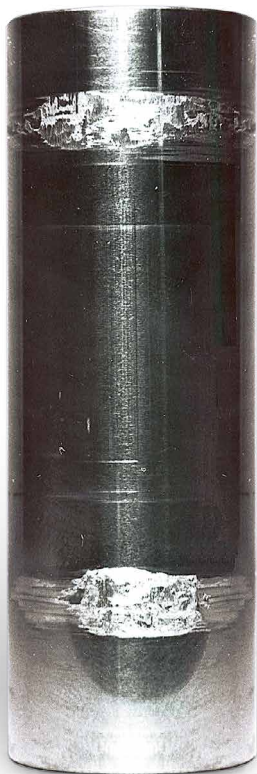
Abb. 1

- Kolbenbolzen hat in den Kolbenbolzenbohrungen gefressen.
- Kolbenmaterial auf dem Kolbenbolzen aufgeschweißt (Abb. 1).
- Kolbenbolzen im Bereich der Pleuelbuchse blau angelaufen.

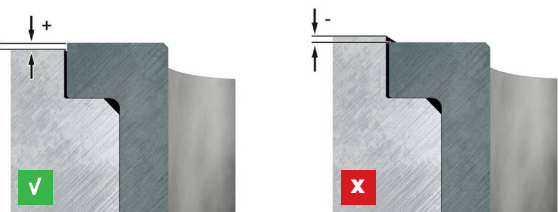
Abb. 6

- Vorgeschriebener Buchsenüberstand nicht eingehalten (Abb. 6):
  - Bei einem zu großen Überstand der Zylinderlaufbuchse wird der Buchsenbund beim Festziehen der Zylinderkopfschrauben abgedrückt.

Bei einer Nachbearbeitung der Buchsenbundauflage während einer Motoreninstandsetzung muss der nötige Überstand der Zylinderlaufbuchse zur Zylinderoberfläche sichergestellt sein: Entweder durch Unterlegen von Ausgleichscheiben aus Stahl oder durch Zylinderlaufbuchsen mit Bundübermaß\* (wird empfohlen).

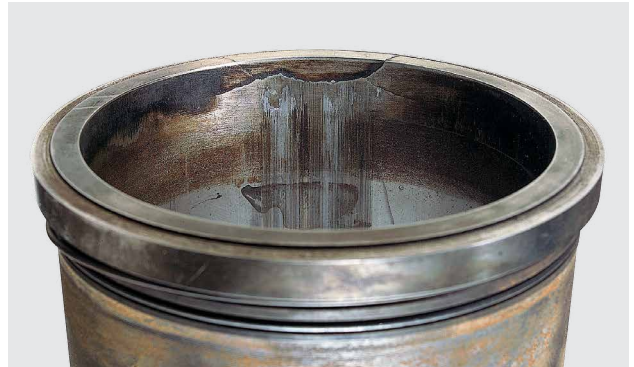
Abb. 1

Die Zylinderlaufbuchse wurde durch einen Flüssigkeitsschlag beschädigt. Dieser hat die Zylinderlaufbuchse gesprengt und eine Mulde in den Kolbenboden gedrückt.

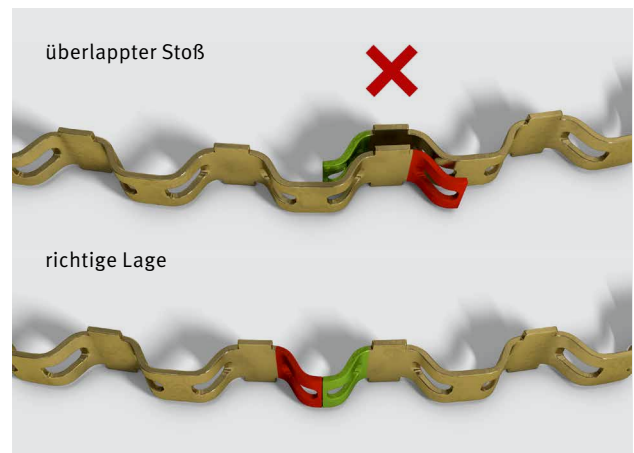
Abb. 2

Durch den überlappten Einbau der Expanderfeder wird die Umfangslänge verkürzt. Folge: Bruch der Expanderfeder und/oder Spannungsverlust der Lamellen. Diese liegen nicht mehr dicht an der Zylinderwand an und streifen das Öl nicht mehr ab. Das Öl gerät in den Brennraum und verbrennt dort. Folge: Exzessiver Ölverbrauch.

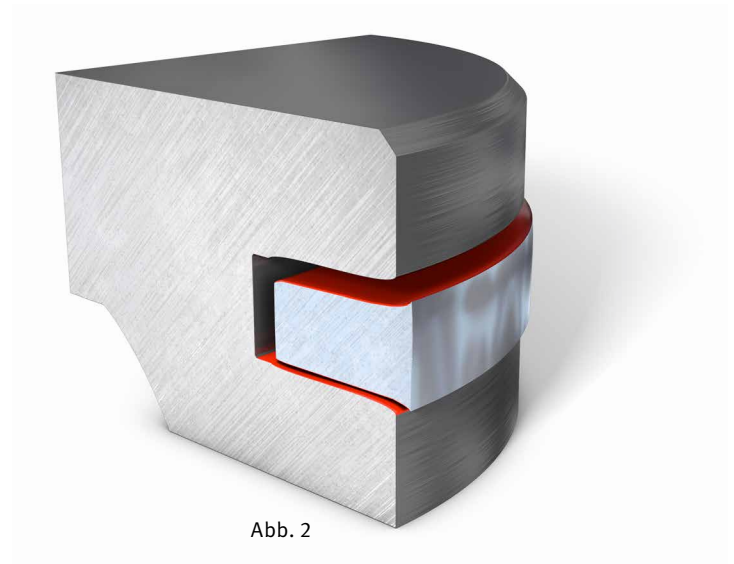
Abb. 2

- Kolben: Matt geschliffenes Schafttragbild mit feinen kleinen Längsriefen an Feuersteg und Kolbenschaft.
- Abgetragene Drehrillen am Schaft.
- Verschlissene Flanken der Verdichtungsringe, insbesondere am ersten Kolbenring sowie an den Flanken der Ringnuten (Abb. 2).
- Ringhöhen Spiel der Verdichtungsringe, besonders des ersten Kolbenrings, stark erweitert. Ringhöhen Spiel der Verdichtungsringe, besonders des ersten Kolbenrings, stark erweitert.

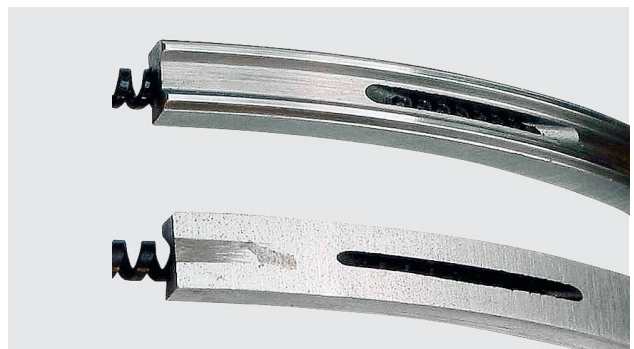
Abb. 3

- Starke Verschleißspuren an Feuersteg und Pleuelschaft.
- Reibstellen am Pleuelschaft – charakteristisch für einen Trockenlauf infolge einer Kraftstoffüberschwemmung.
- Pleuelringe mit starkem radialem Verschleiß (Abb. 1). Die beiden Stege (Tragflächen) des Ölabbstreifings sind abgetragen (Abb. 2). Zum Vergleich in Abb. 3: Profil eines neuen und alten Ölabbstreifings (Dachfasenschlauchfederring).
- Erhöhter Ölverbrauch.

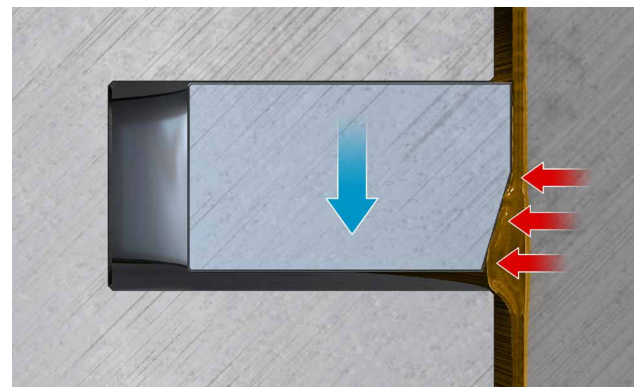
Abb. 2

Durch die abgenutzten Kolbenringkanten entstehen zwischen den Laufflächen der Kolbenringe und der Zylinderlaufbahn hohe hydrodynamische Kräfte (Abb. 2) aufgrund einer sogenannten Ölkeilbildung.

Die Kolbenringe schwimmen bei der Auf- und Abwärtsbewegung des Kolbens auf dem Ölfilm auf und heben sich geringfügig von der Zylinderlaufbahn ab. Das Schmieröl gelangt so vermehrt in den Verbrennungsraum und verbrennt.
