Die Übergangsbohrungen

From:
<https://www.klejung.de/rotax/> -

Permanent link:
<https://www.klejung.de/rotax/doku.php?id=uebergangsbohrungen>

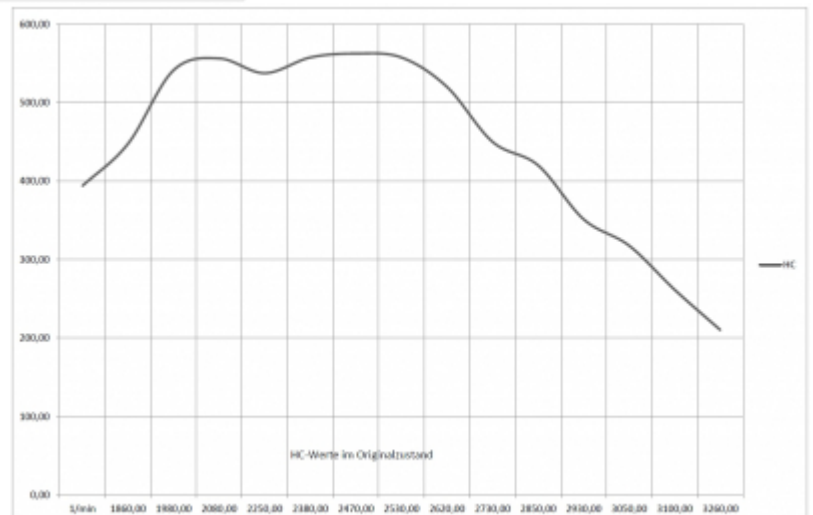
So kommt es, dass wir bei den Bing's im originalen Zustand folgende Abgaswerte¹⁾ haben (links CO - rechts HC):

Bei fast 14 % CO und 550 ppm HC läuft der Motor schon sehr nahe an der „Absaufgrenze“.

1)
Werte mit überholten Vergasern auf Prüfstand ermittelt

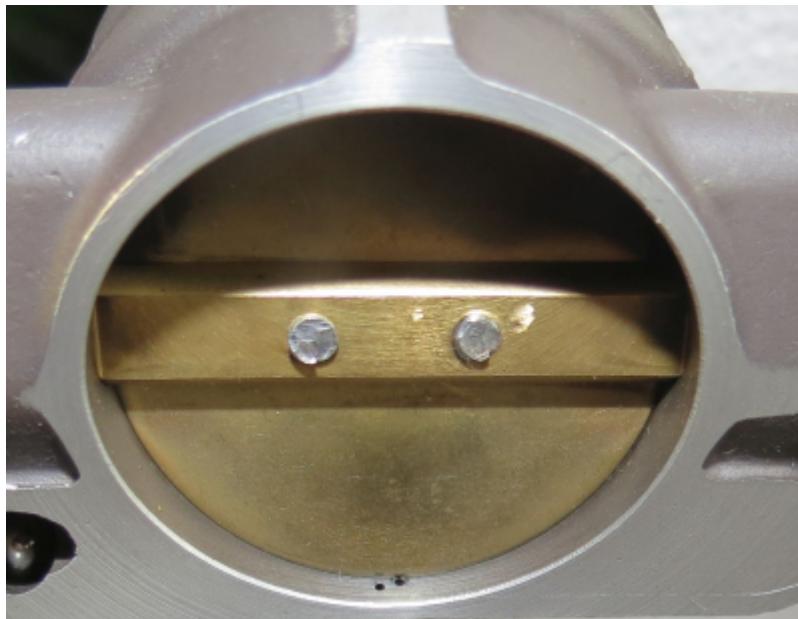
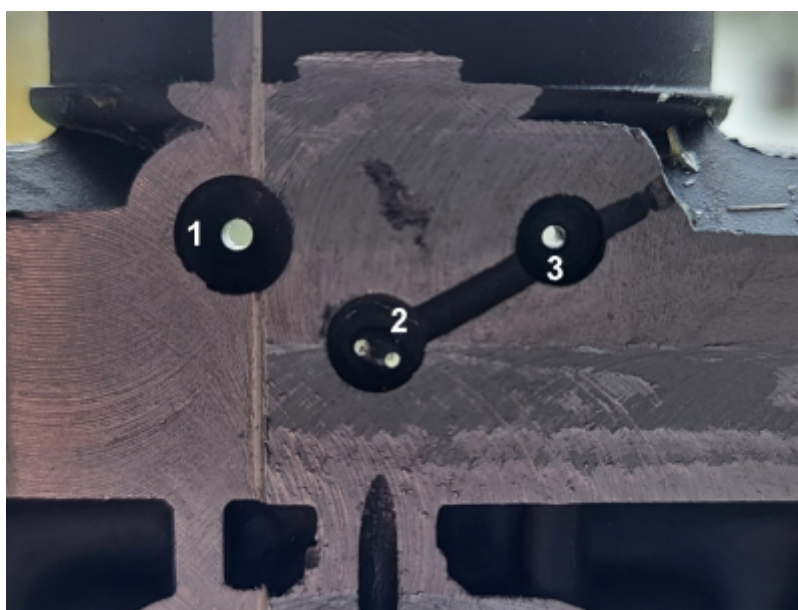
die Bezeichnung der Bohrungen

- **1**=Synchronisationsanschluss
- **2**=Übergangsbohrungen
- **3**=Bohrung für Leerlaufgemisch-Einstellschraube und Austritt des Leerlaufgemisches im Betrieb
