Die Übergangsbohrungen

Permanent link:
<http://www.kleinjung.de/rotax/doku.php?id=uebergangsbohrungen>

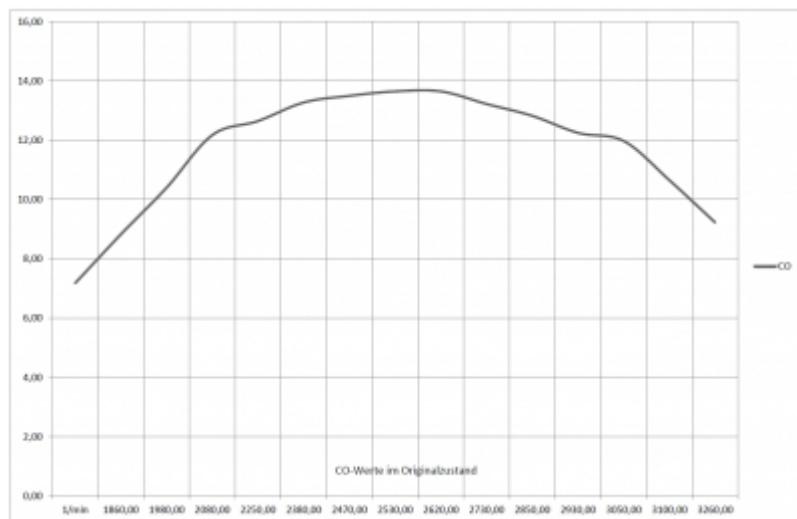
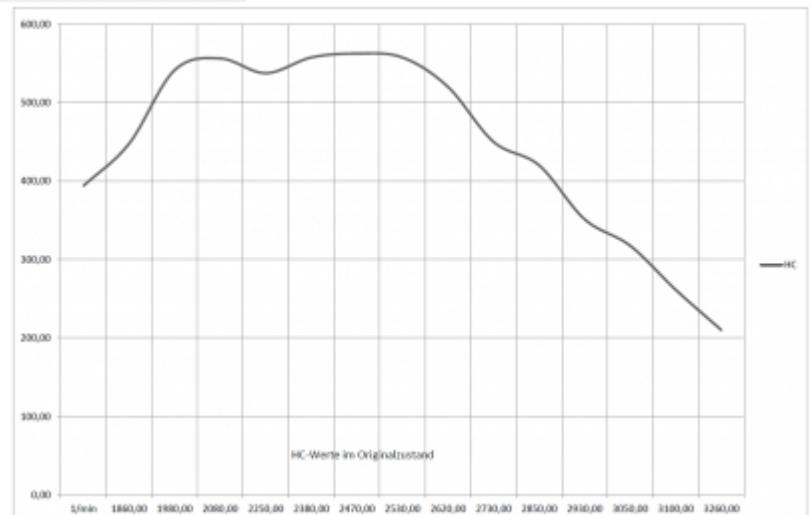
So kommt es, dass wir bei den Bing's im originalen Zustand folgende Abgaswerte¹⁾ haben (links CO - rechts HC):

Bei fast 14 % CO und 550 ppm HC läuft der Motor schon sehr nahe an der „Absauggrenze“.

Werte mit überholten Vergasern auf Prüfstand ermittelt

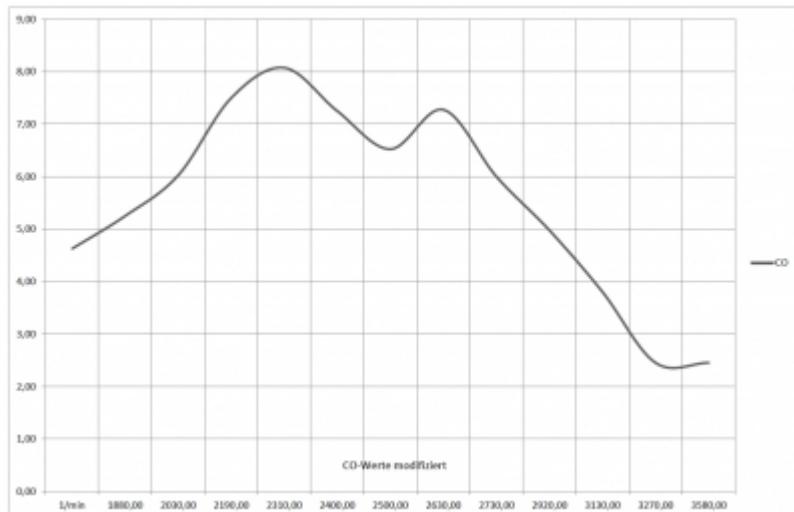
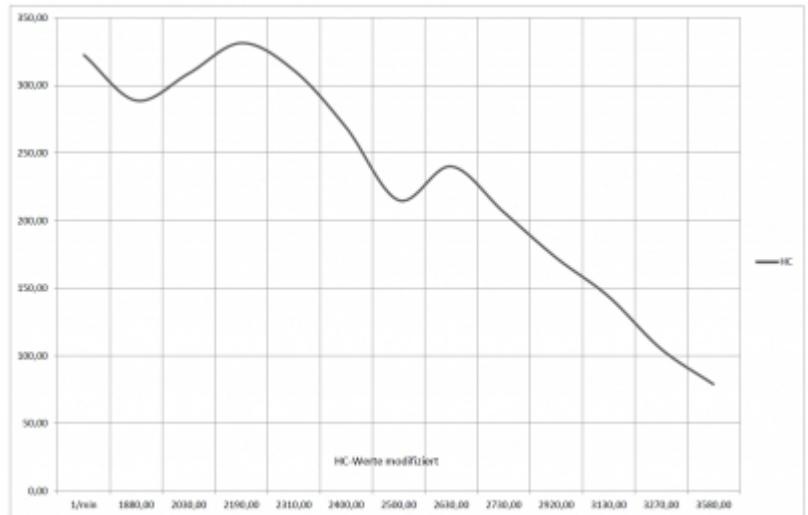
Anschließende Prüfläufe mit ausführlichen Abgasmessungen und auch Tests mit plötzlichem Gasgeben in jedem Betriebszustand ergaben dann folgende Bilder:

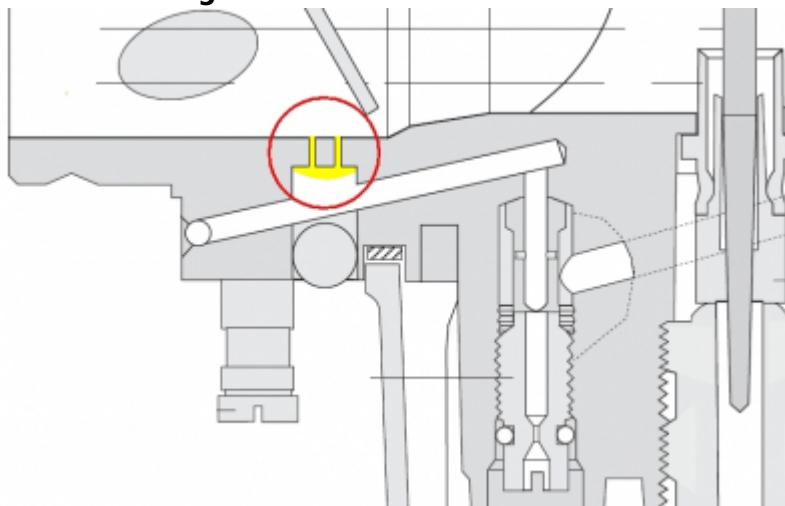
die Verklebung im Schnitt:

- bei den Vergasern die Schwimmerkammer demontiert
- die Leerlaufdüsen und Gemischschrauben ausgebaut
- die Bohrungen der Leerlaufdüsen mit Bremsenreiniger geflutet und ausgeblasen
– damit das Leerlaufsystem trocken und fettfrei ist –
- etwas **2K-Stabilit Express**³⁾ angerührt
- und die Übergangsbohrungen zugeklebt.
- Beim Verkleben ist darauf zu achten, dass nicht zu viel Kleber in die Übergangsbohrungen gelangt, da sonst der Kanal im Vergaser zu ist. Der Vergaser ist dann nur mit einem erheblichen Aufwand zu retten.
- Der überschüssige Kleber wird noch im nicht ganz ausgehärteten Zustand mit einem Skalpel im Venturirohr bei offener Drosselklappe einfach abgeschnitten.

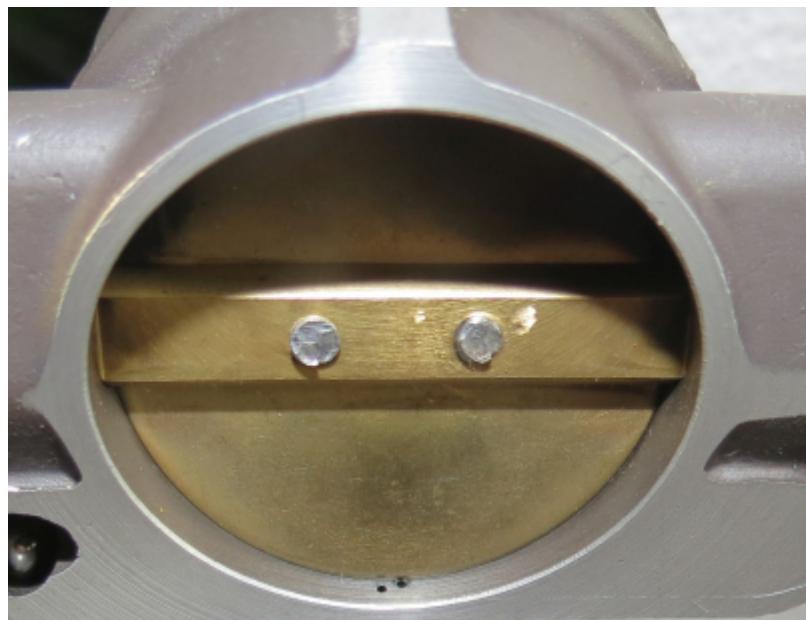
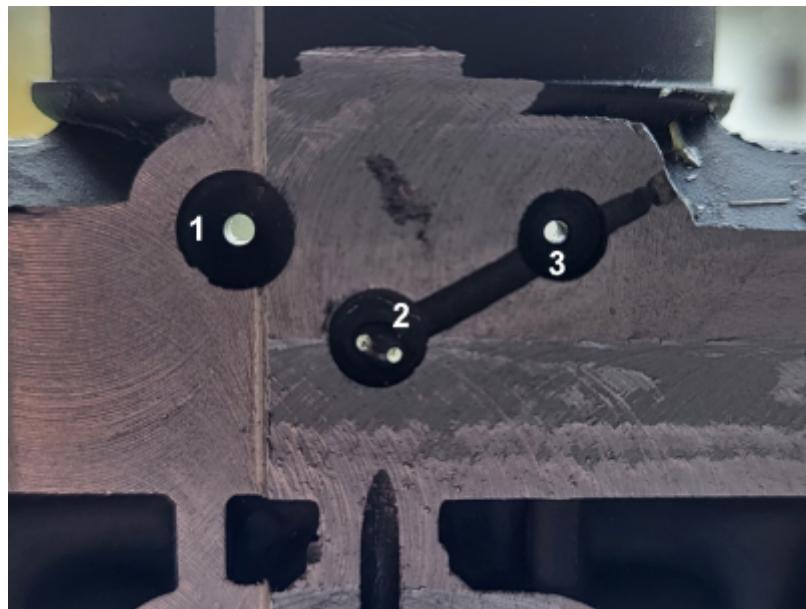
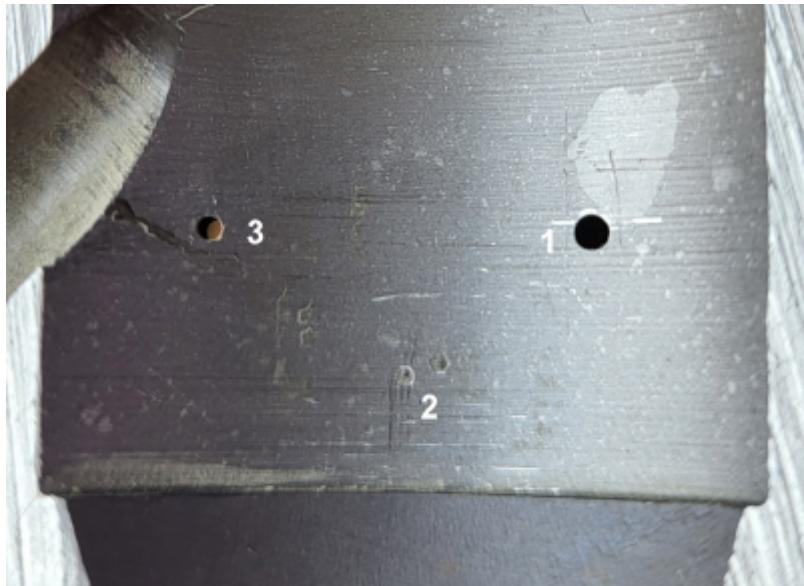
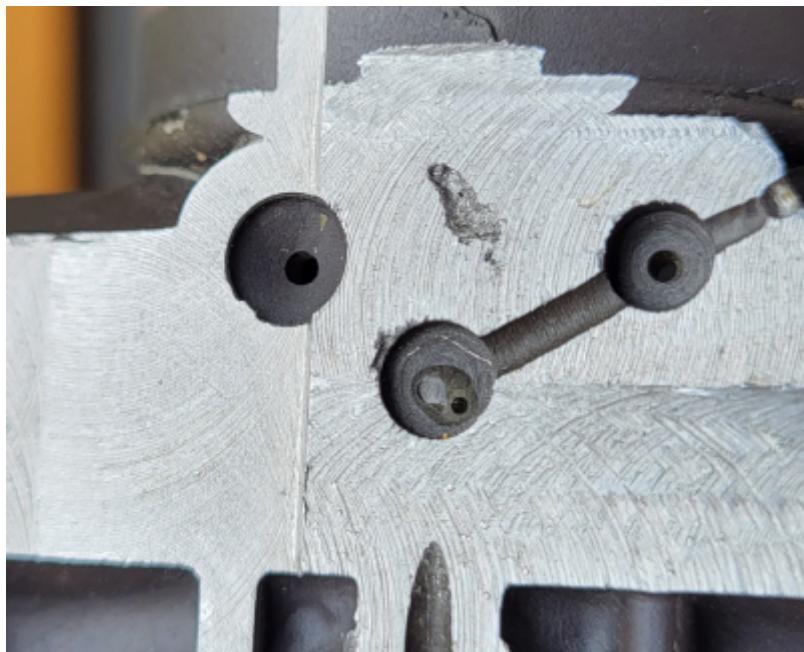
die Bezeichnung der Bohrungen

- **1**=Synchronisationsanschluss
- **2**=Übergangsbohrungen
- **3**=Bohrung für Leerlaufgemisch-Einstellschraube und Austritt des Lehrlaufgemisches im Betrieb
