Der Kühllauf des Turboladers

... und was passiert, wenn man ihn nicht einhält

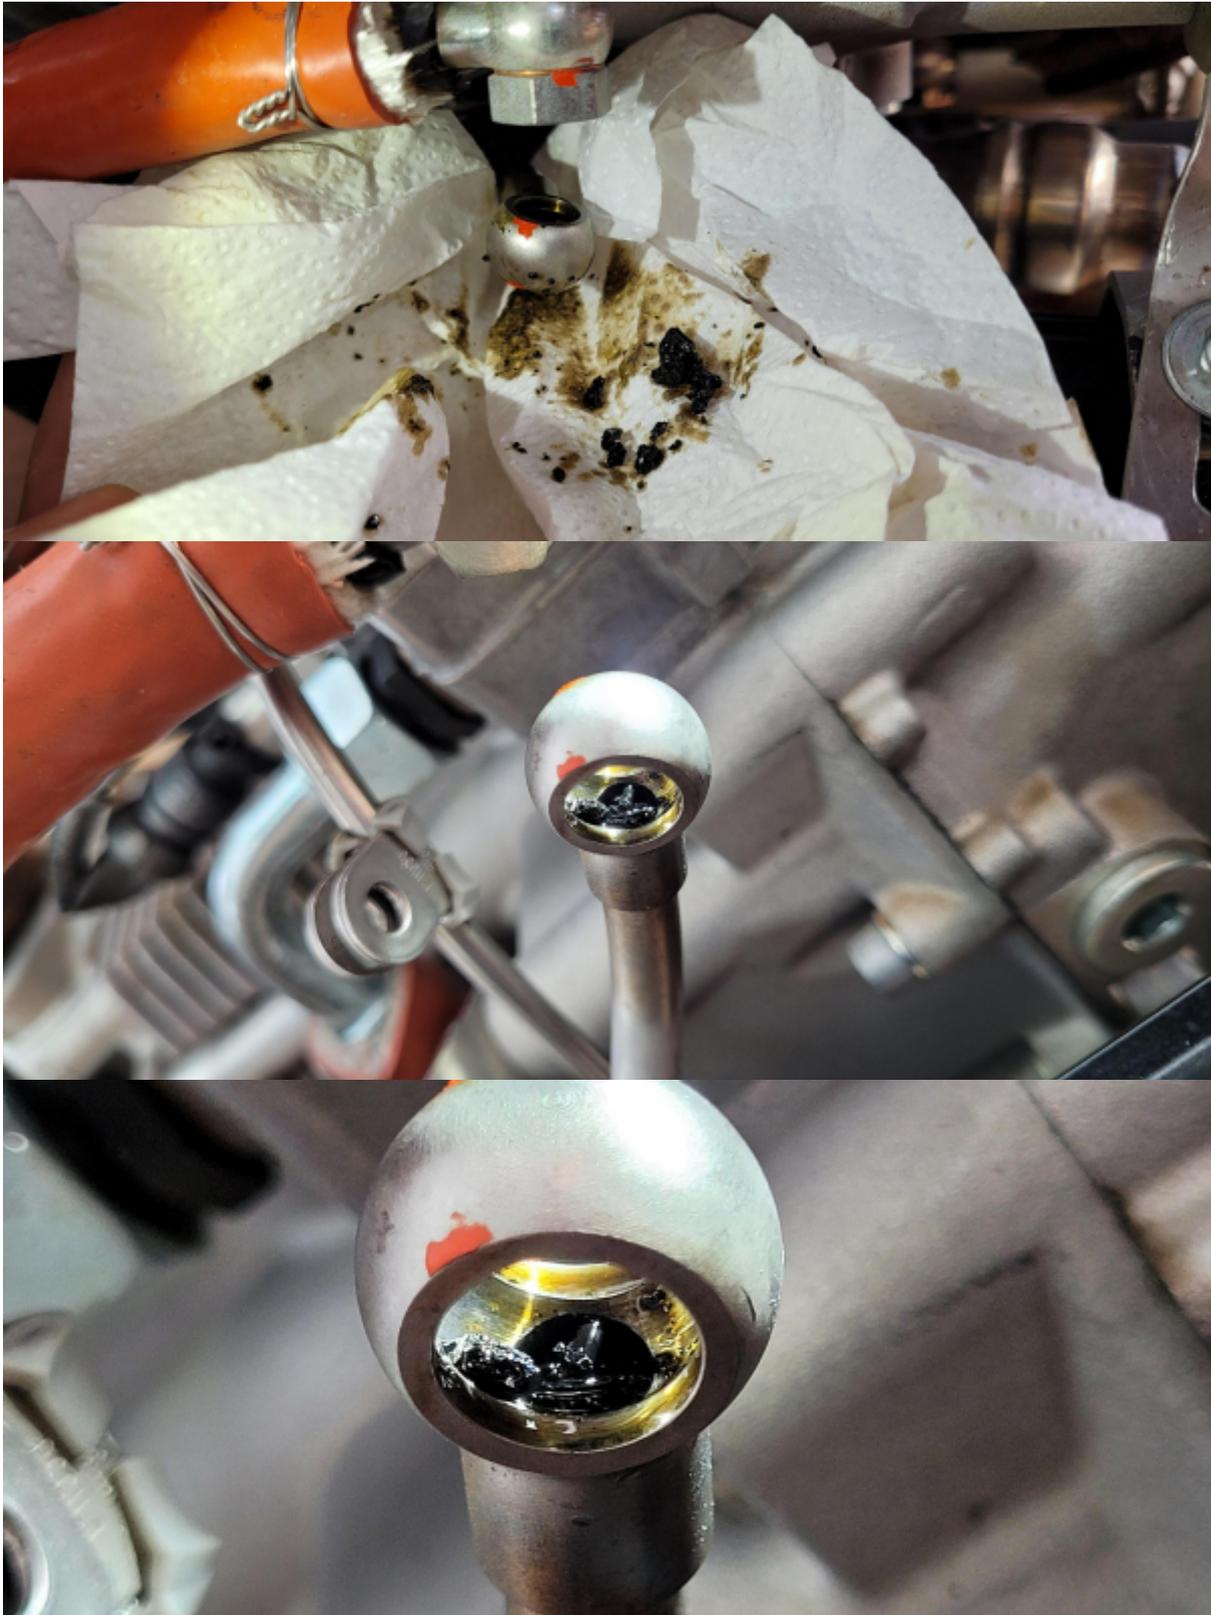
... **hier die bildhaften Ergebnisse:**¹⁾

- Öltank demontieren, das Motoröl durch ein Farbsieb filtern und auf Fremdkörper untersuchen.
- Hohlschraube der Ölsaugleitung vom Turbolader bei der Ölpumpe demontieren und auf Fremdkörper untersuchen.
- Ölsumpfgefäß vom Turbolader demontieren und auf Fremdkörper untersuchen.
- Ölsaugleitung auf Durchgang und Fremdkörper untersuchen.

Ganz klar ist hingegen, dass „der gute Ausgang“ der Geschichte darauf zurückzuführen ist, dass die Hohlschraube vor der Ölpumpe noch nicht vollkommen verstopft war. Die Ölmenge, die hier noch passieren konnte lag augenscheinlich knapp unter der Menge, die zur Schmierung des Turboladers zum Mittelteil gepumpt wurde.

Die nicht zurückgeführte Menge sorgte für ein Überlaufen des Öles an den Lagerstellen der Turboladerwelle. Dadurch wurde das Öl zu beiden Seiten des Turbos herausgedrückt, gelangte zum Teil in den Auspuff und zum Teil in die Airbox und sorgte so für die Ölfahne.

sie entstehen durch Verkokung des Motoröls am Gehäuse des Turboladermittelteils an den Lagerstellen der Welle. Wenn der Motor läuft, kann hier das Motoröl nicht verkoken, da ständig durch den Schmiervorgang eine gewisse Kühlung vorhanden ist. Bleibt die Ölförderung aus und das Mittelteil ist noch nicht kalt genug, verkocht das zur Ruhe gekommene Öl und bildet schöne Kohlebrocken. Diese fallen dann irgendwann in das Ölsumpfgefäß, werden von der Saugleitung

Richtung Ölpumpe gesaugt und verstopfen möglicherweise die Hohlschraube.

Die Moral von der Geschichte, verkürze den Kühllauf nicht!

Ich predige immer wieder, dass der Kühllauf, wenn es irgendwie möglich ist, etwa 5 Minuten sein sollte.

Auch aus dem Grund rate ich immer, beim Ölwechsel den Ölbehälter auszubauen und auf Kohlebrösel zu untersuchen. Ein weiteres Alarmzeichen sind kleine schwarze Brösel in der Ölfiltermatte!
